ФЕДЕРАЛЬНОЕ АГЕНТСТВО ЖЕЛЕЗНОДОРОЖНОГО ТРАНСПОРТА
Федеральное государственное бюджетное образовательное учреждение высшего образования
**«Петербургский государственный университет путей сообщения
Императора Александра I»
(ФГБОУ ВО ПГУПС)**

**ОБЕСПЕЧЕНИЕ ЭКСПЛУАТАЦИОННОЙ НАДЕЖНОСТИ
КОНСТРУКЦИЙ, ВСТРОЕННЫХ В ОДНОСВОДЧАТЫЕ
СТАНЦИИ ПЕТЕРБУРГСКОГО МЕТРОПОЛИТЕНА**

**ДИССЕРТАЦИЯ
на соискание учёной степени
кандидата технических наук**

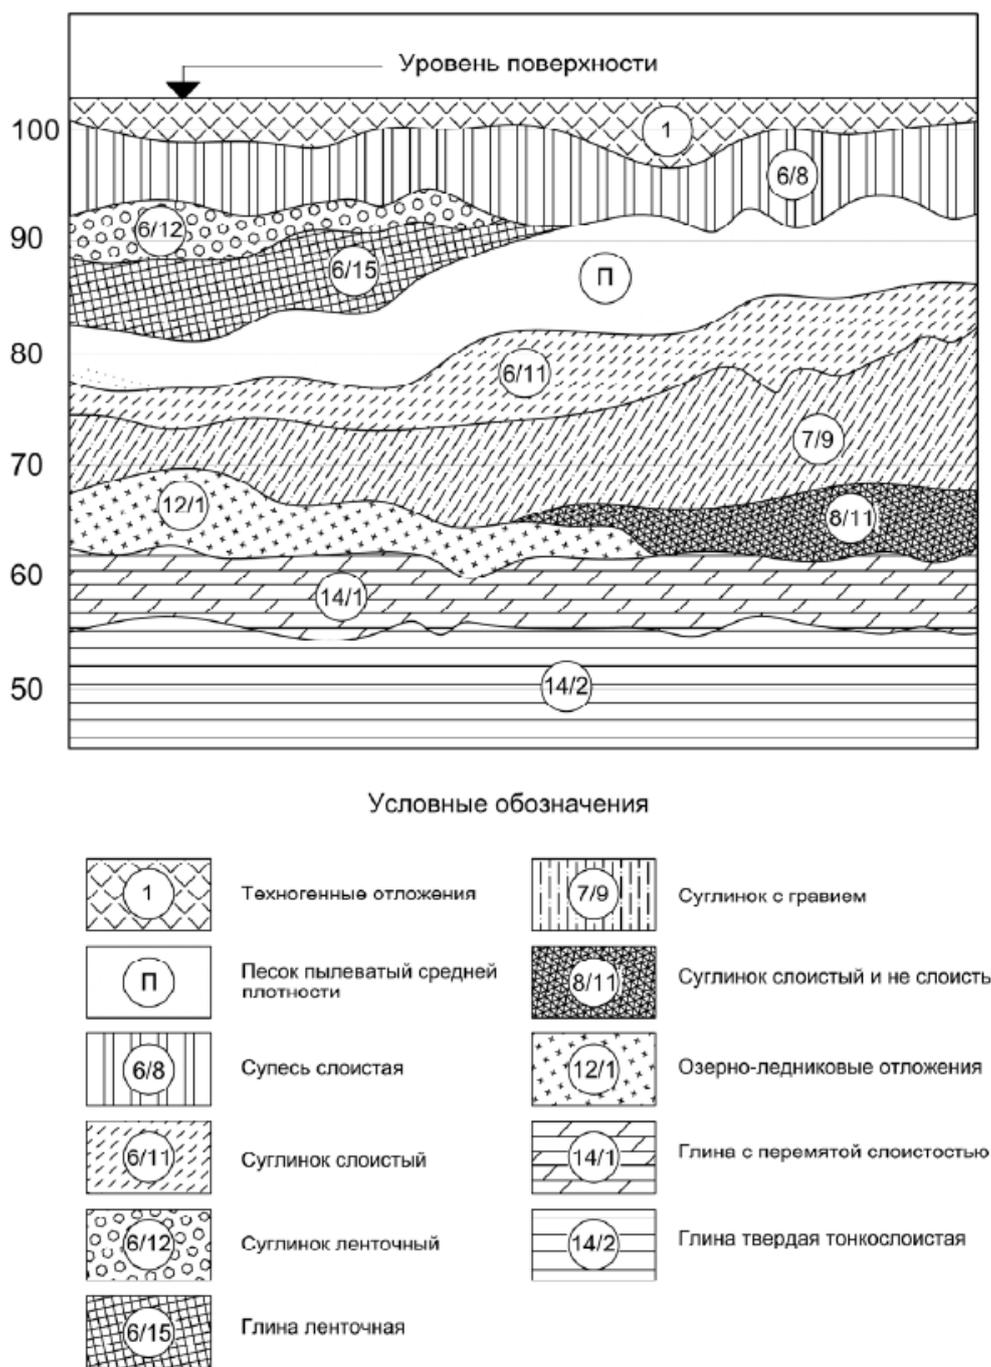
Рисунок 1. 7 – Типичный инженерно-геологический разрез

Особенности и отличия односводчатых станций, разрабатываемых для метрополитена Санкт-Петербурга, в значительной степени обусловлены инженерно-геологическими условиями их заложения. Станции Петербургского метрополитена расположены в относительно благоприятных инженерно-геологических условиях в сухих протерозойских глинах котлинского горизонта на глубине от 50 до 70 м. Выше котлинского горизонта располагаются четвертичные отложения, представленные, в основном, слабыми водонасыщенными грунтами. Между четвертичными отложениями и протерозойскими глинами располагается перемятый слой верхнепротерозойских глин мощностью до 2...5 м с прослойками песчаника средней крепости, включениями гальки и валунов. Типичный инженерно-геологический разрез представлен на рисунке 1.7.

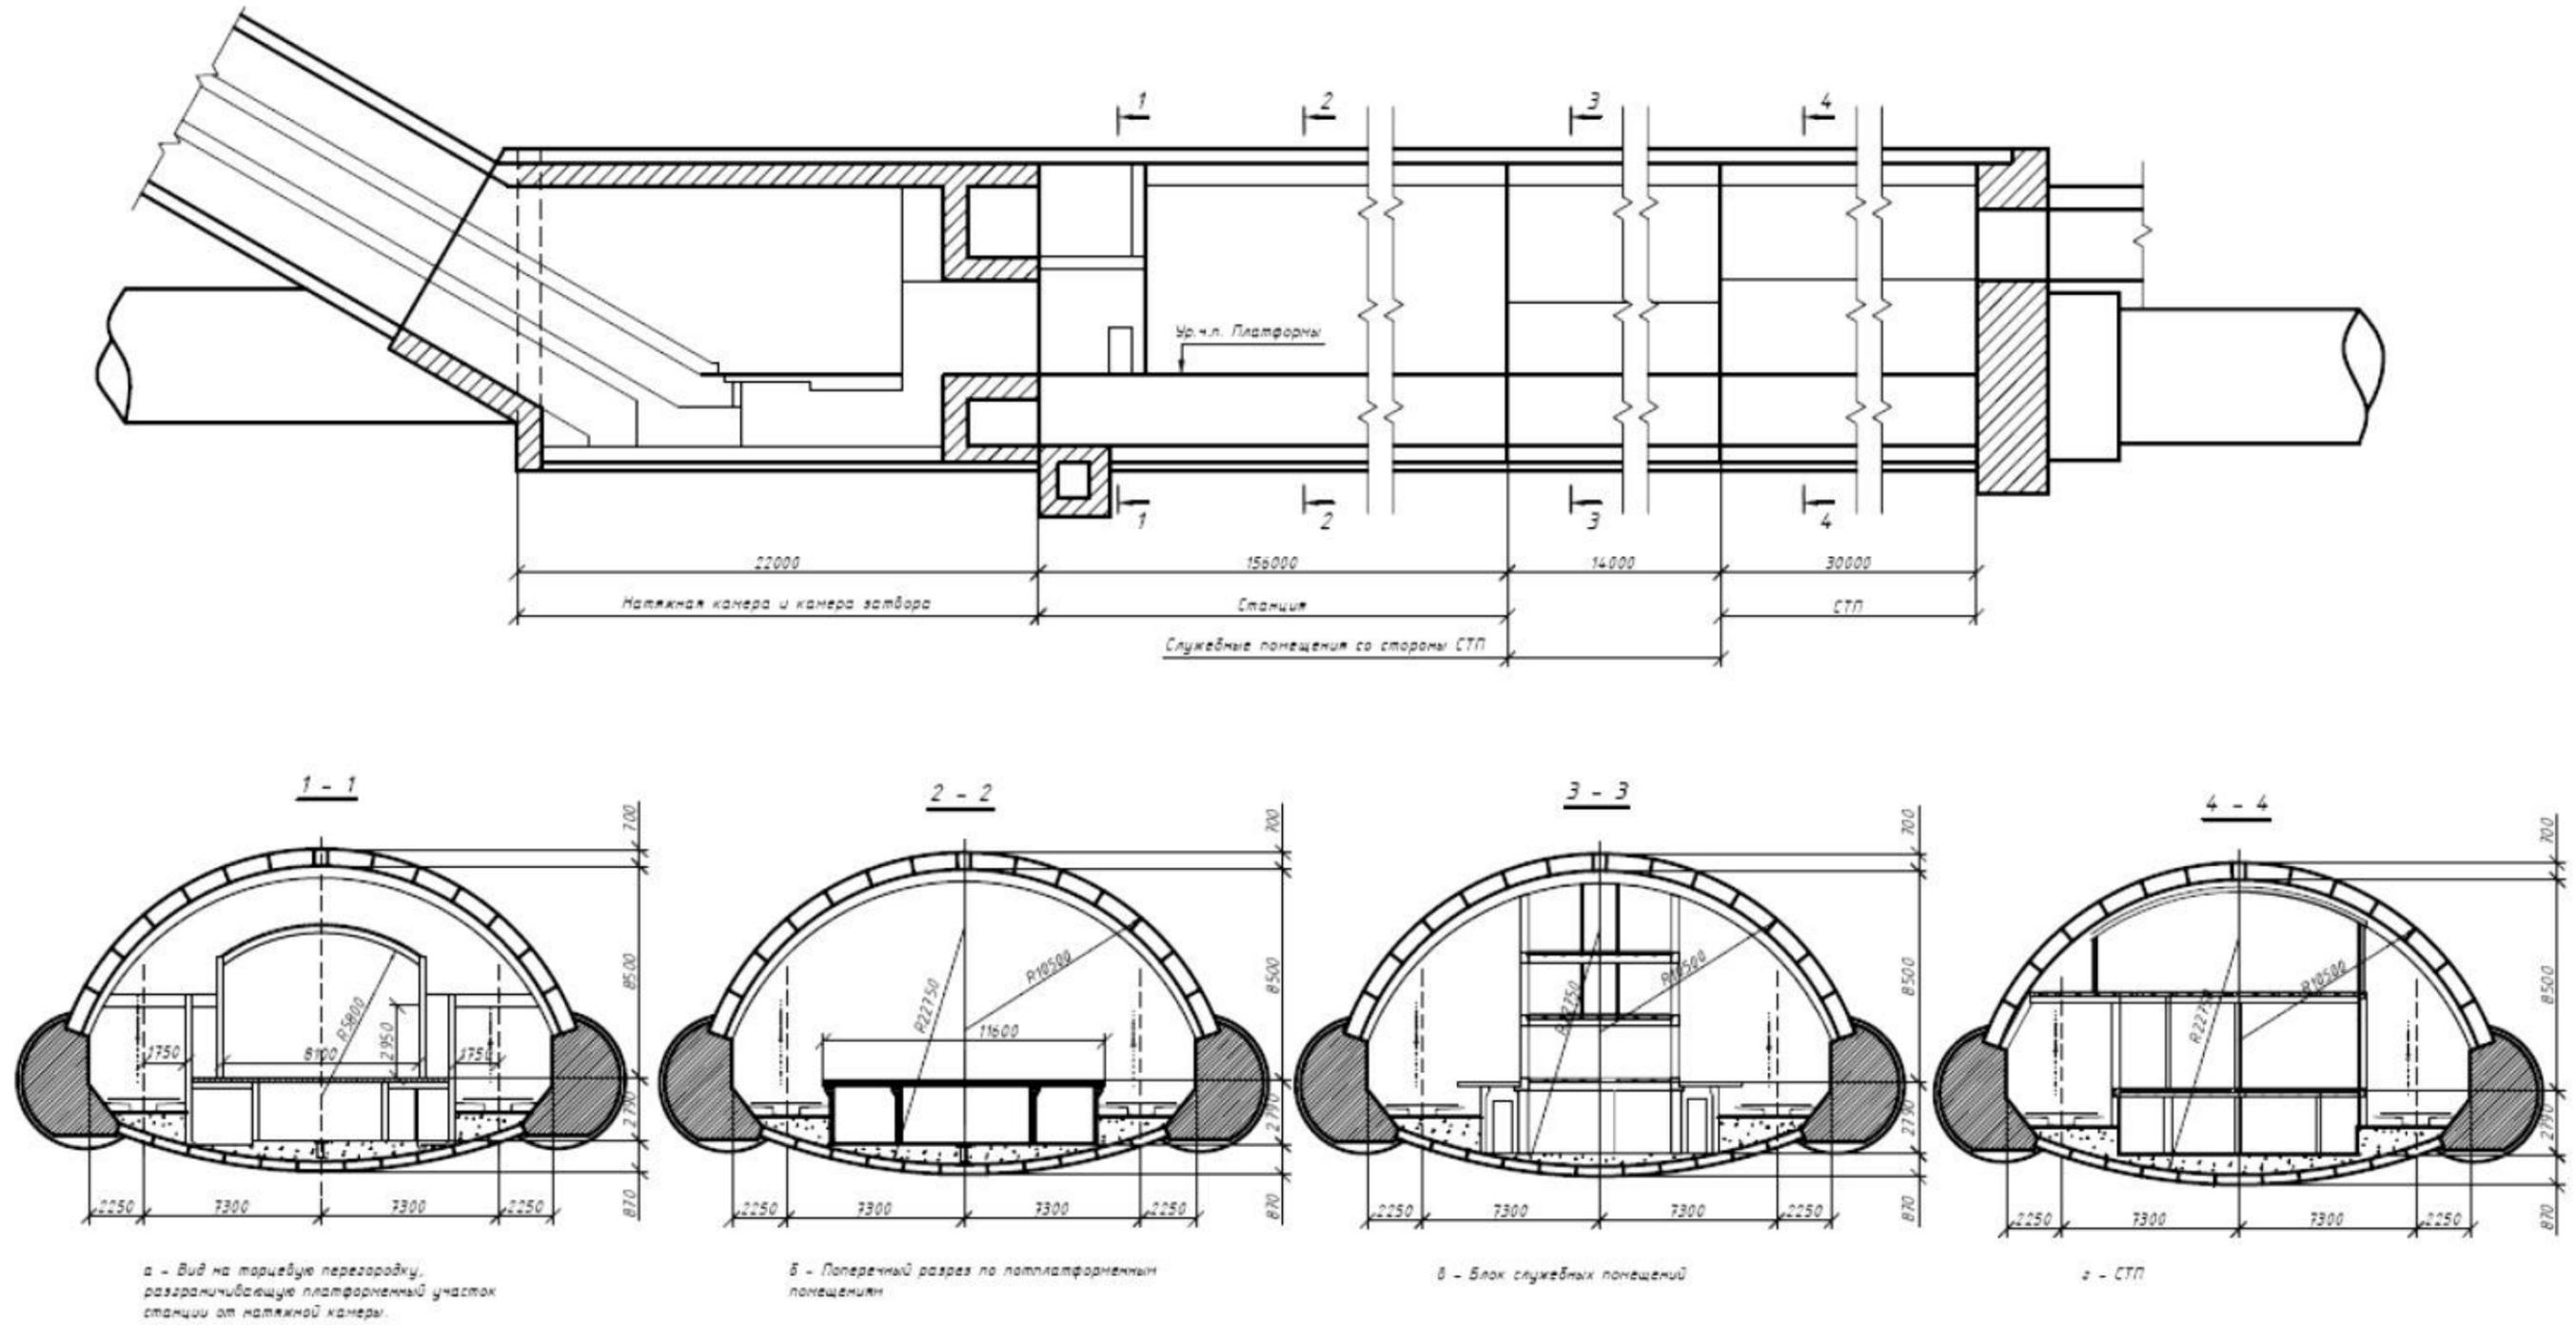
Рисунок 1.13 – Стандартное компоновочное решение одноводчатой станции (на примере станции «Пионерская»)

В зависимости от схемы примыкания эскалаторного тоннеля, наличия или отсутствия под единым сводом камеры съездов, компоновка встроенных конструкций и служебных помещений может видоизменяться. На некоторых станциях в зоне между служебными помещениями и СТП располагается монолитная камера для организации примыкания на перспективу второго наклонного хода. Более подробно компоновочные и конструктивные решения встроенных конструкций приводятся в главе 2.

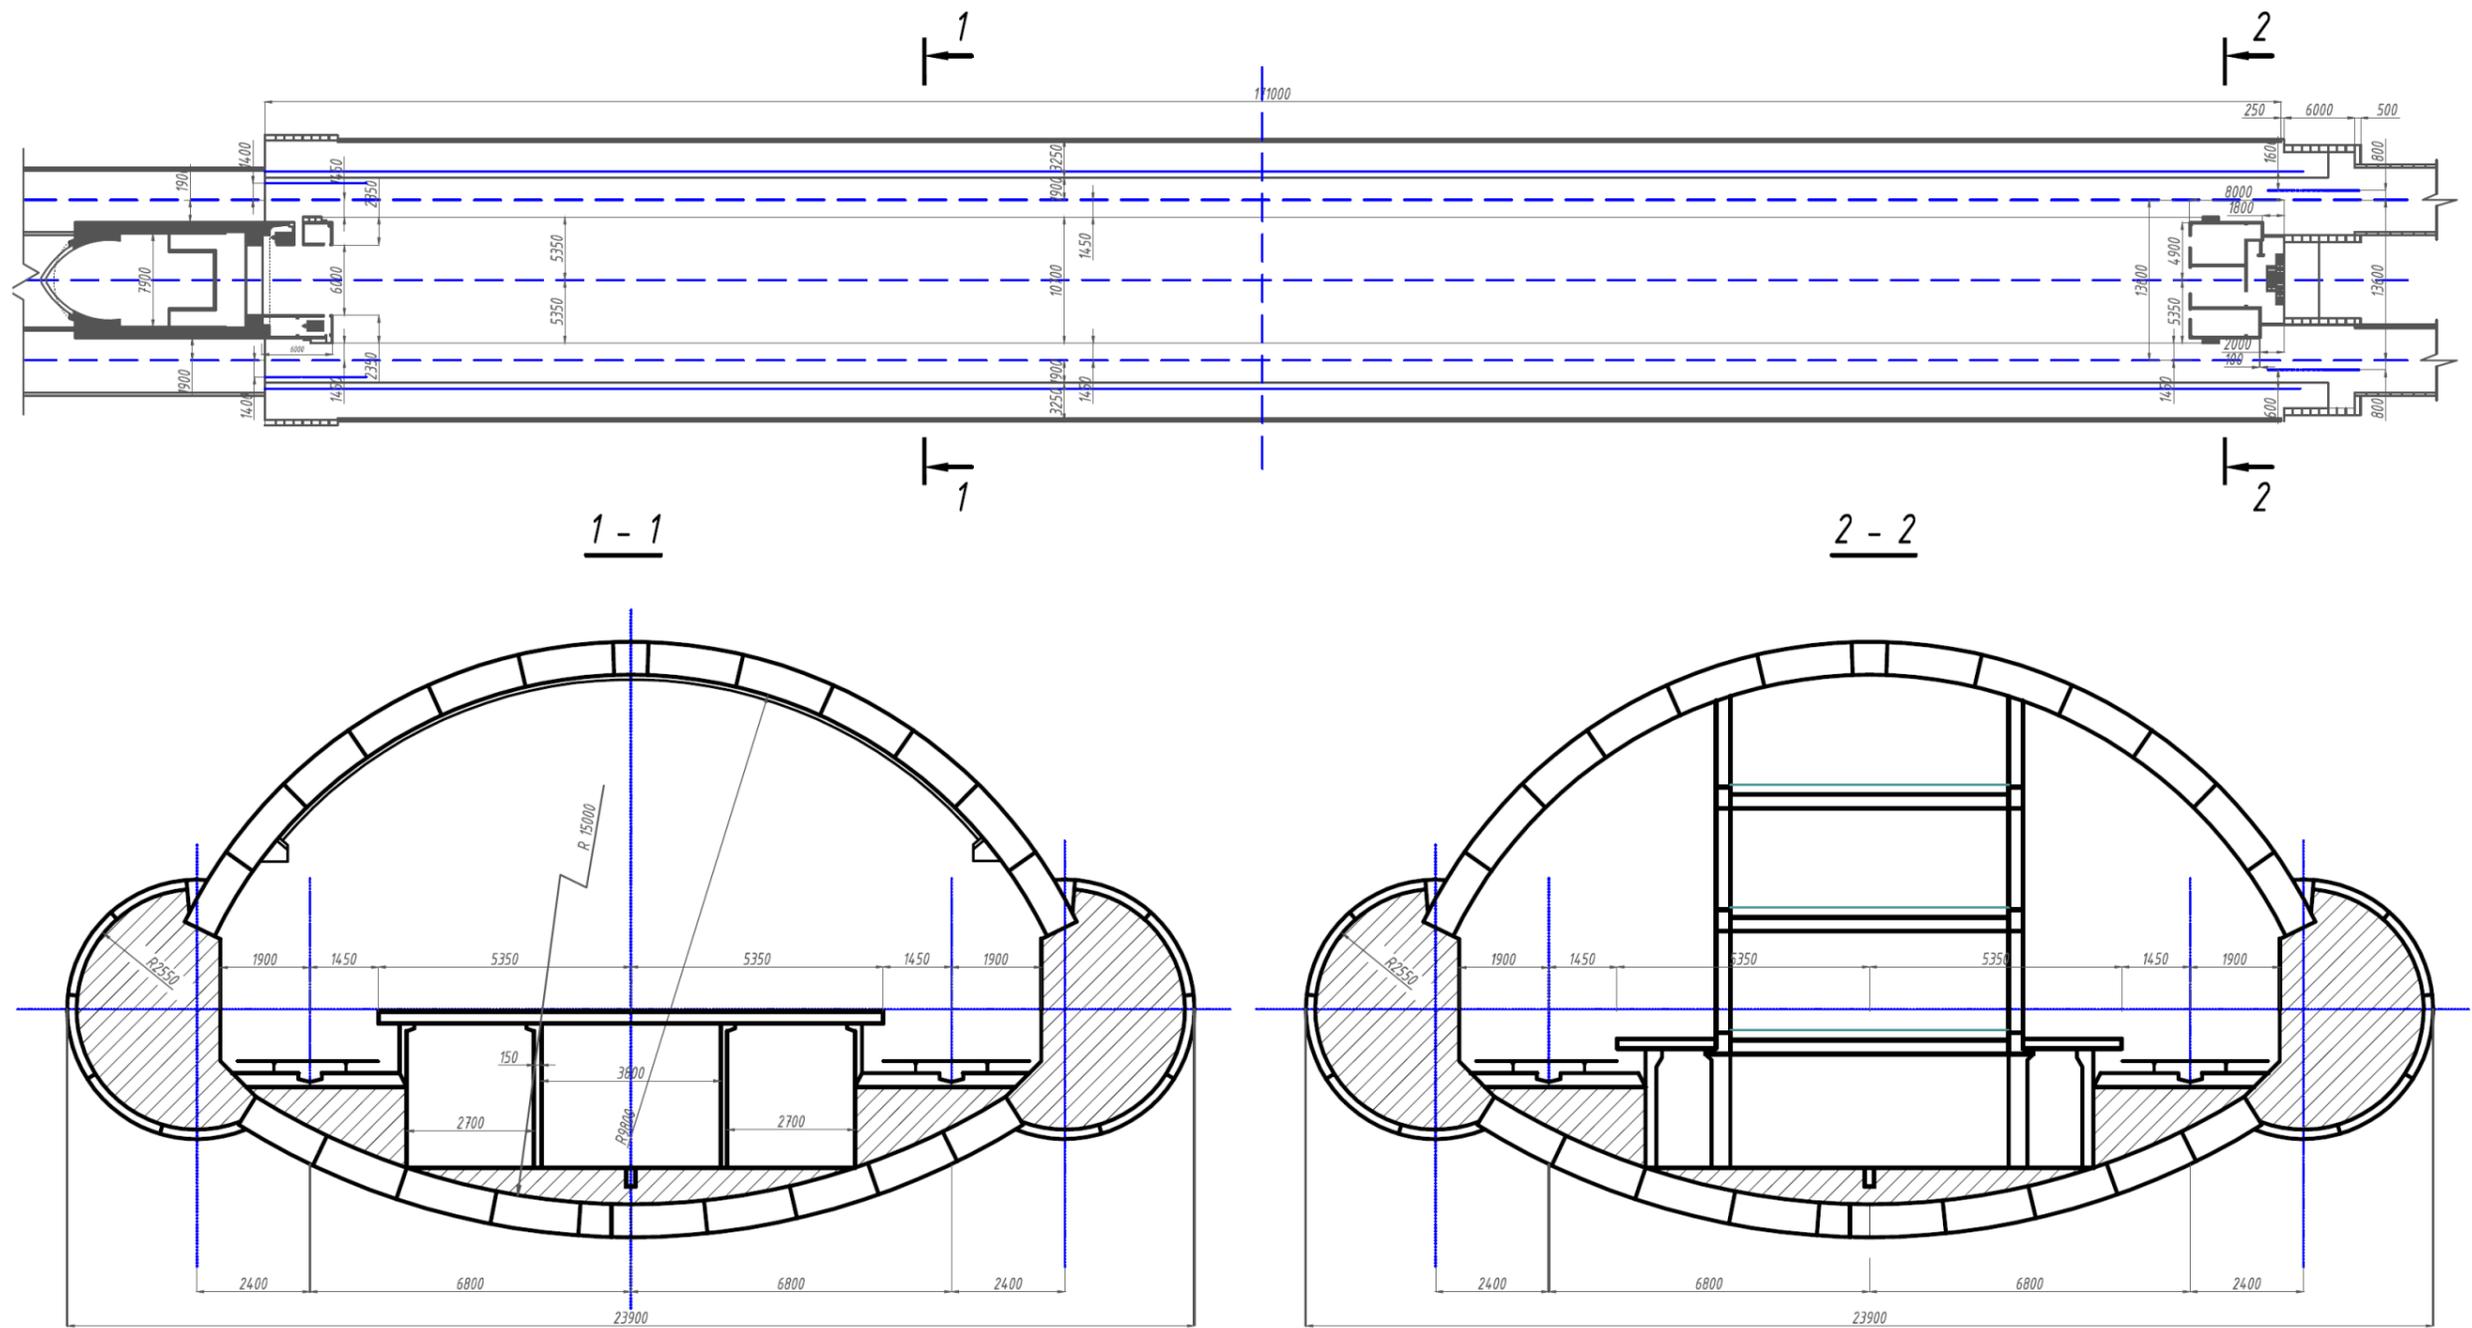
Рисунок 2.1 – Общевязочный чертеж станций «Площадь Мужества» и « Политехническая»

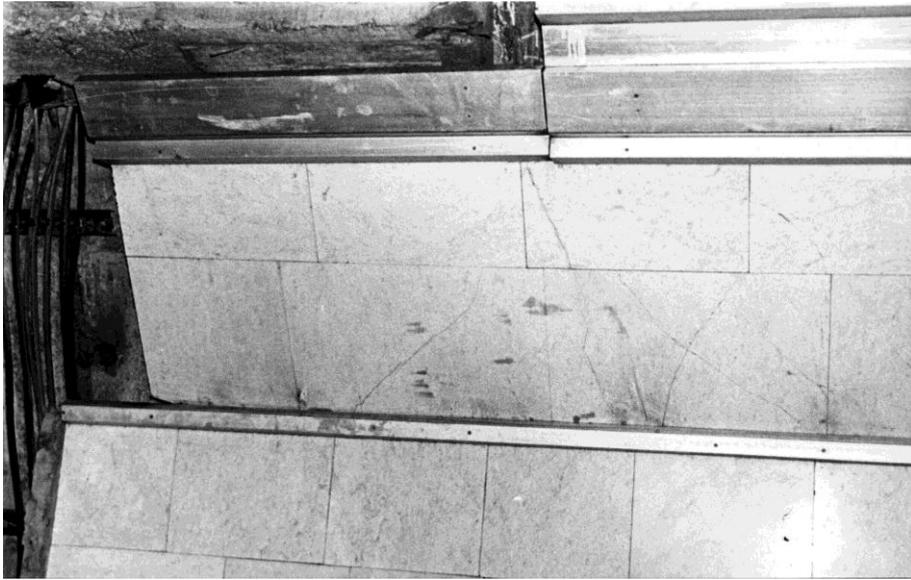
Рисунок 2.2 – Отслоение мраморной облицовки

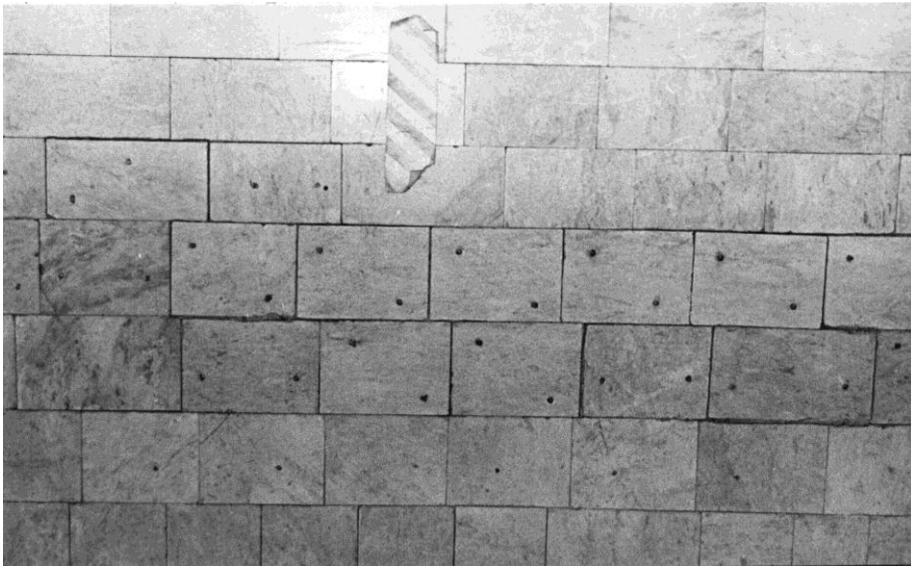
Рисунок 2.3 – Закрепление бунящих участков специальными анкерами

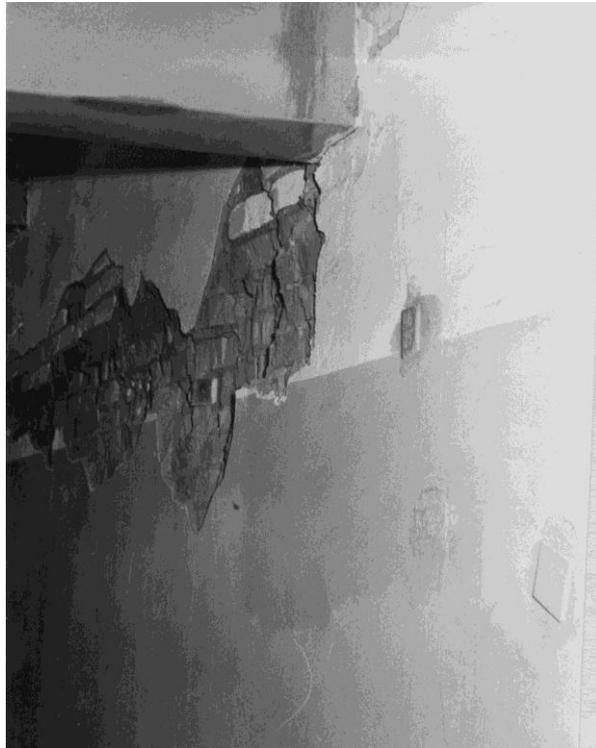
Рисунок 2.4 – Вывал в кирпичной стене. Коридор блока служебных помещений (БСП)

были трещины стен и перегородок протяженностью до 4 м и раскрытием до 15,0 мм. В отдельных местах кирпичных стен образовались вывалы. Характерные виды повреждений приведены на рисунках 2.4...2.6.

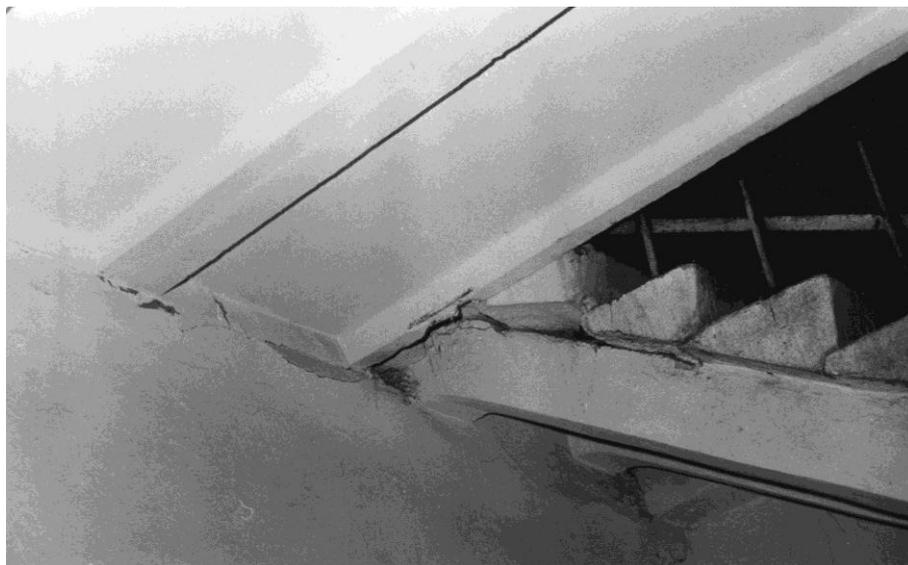
Рисунок 2.5– Смятие стены мастерской перекрытием второго этажа и повреждение лестничного марша

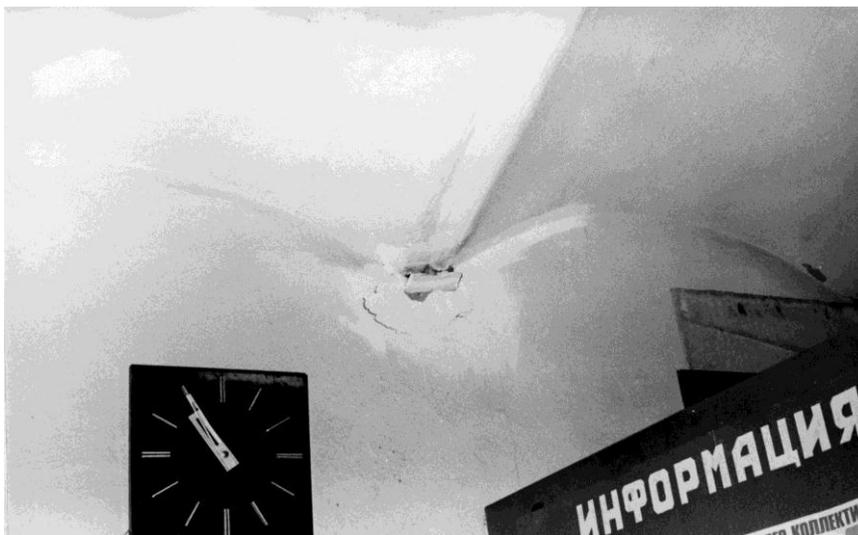
Рисунок 2.6 – Продавливание зонта кламмером в СТП

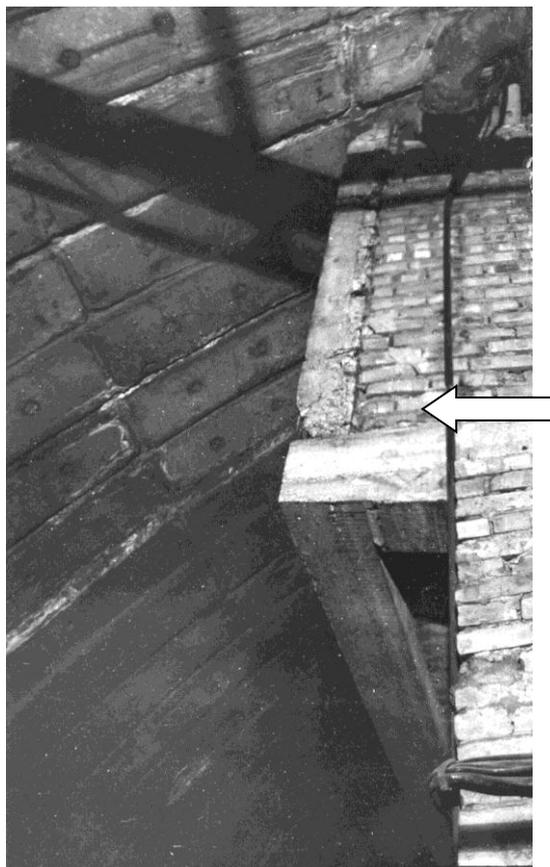
Рисунок 2.8 – Сквозные трещины в консолях второго этажа СТП

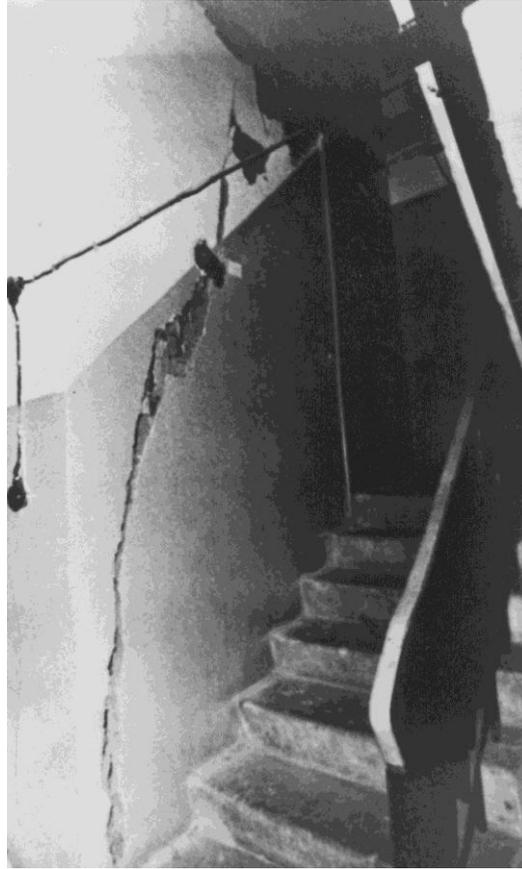
Рисунок 2.9 – Трещина по стене и вывал на ст. «Черная речка» СТП-29

Первые повреждения стен и перегородок СТП на этих станциях обнаружены в апреле 1984 года, т.е. через полтора года после введения станций в эксплуатацию. Повреждения, в основном, выразились в смятии стен и перегородок по контакту свода основной обделки и встроенных конструкций. В некоторых стенах образовались вывалы. Наиболее характерные дефекты приведены на рисунках 2.9...2.14.

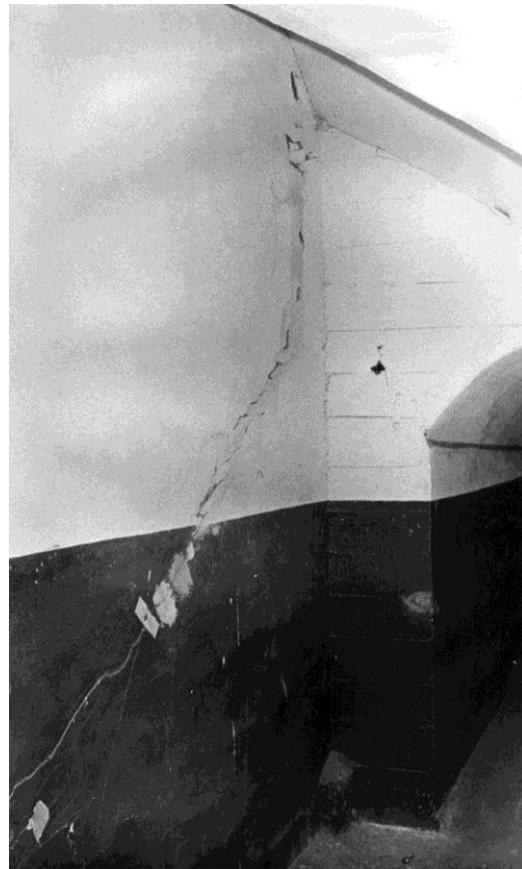
Рисунок 2.10 – Наклонная трещина по стене. Ст. «Удельная» СТП-31

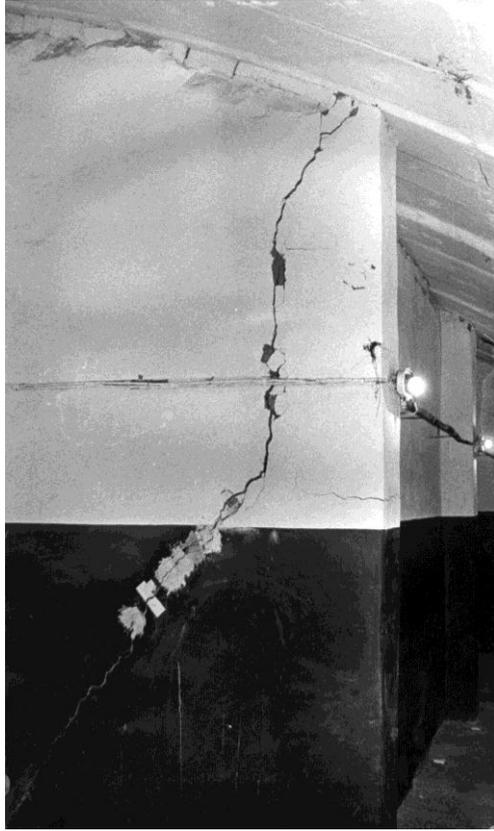
Рисунок 2.11 – Трещина по стене. Ст. «Удельная» СТП-31

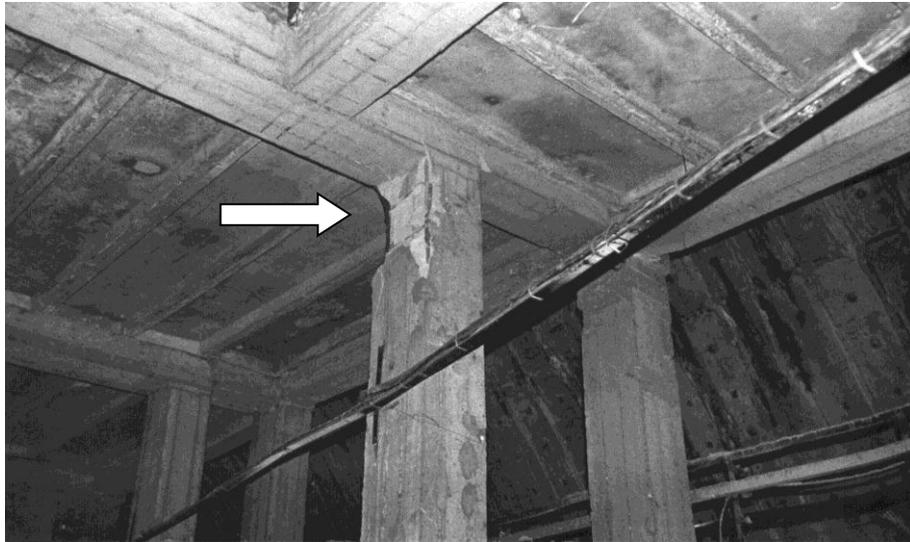
Рисунок 2.12 – Ст. «Удельная», съезд. Разрушение защитного слоя бетона колон с обнажением арматуры

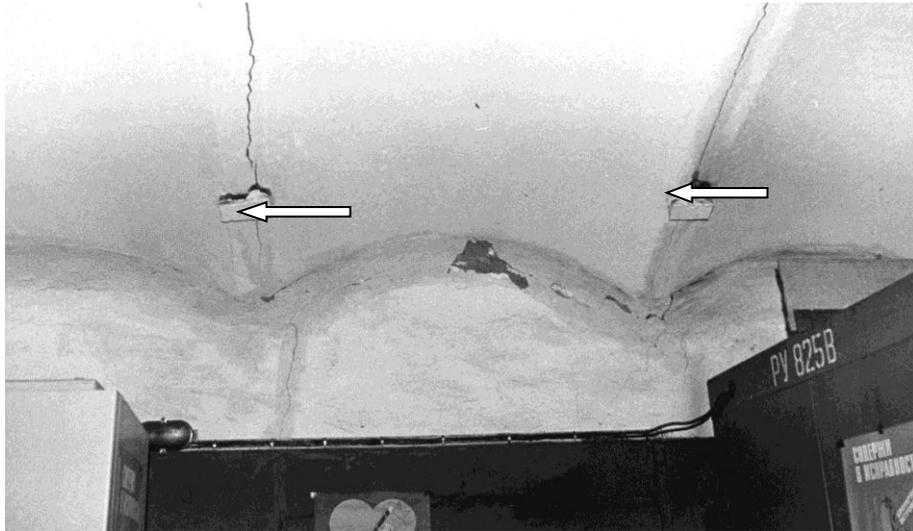
Рисунок 2.13 – Трещины по стыкам зонтов и выдавливание кламмеров. Станция «Черная речка», СТП-29

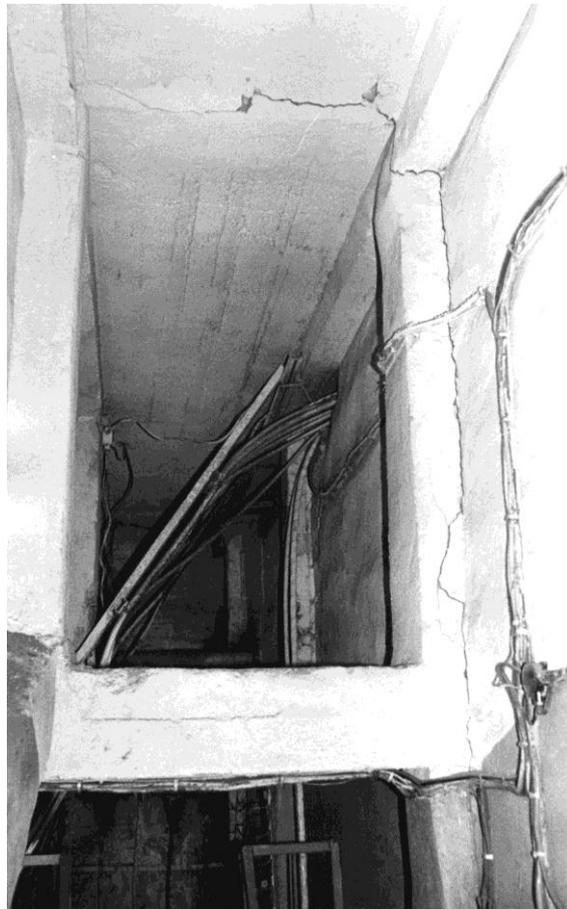
Рисунок 2.14 – Трещина по монолитному перекрытию и в зоне примыкания колонны к стене. Станция «Черная речка»

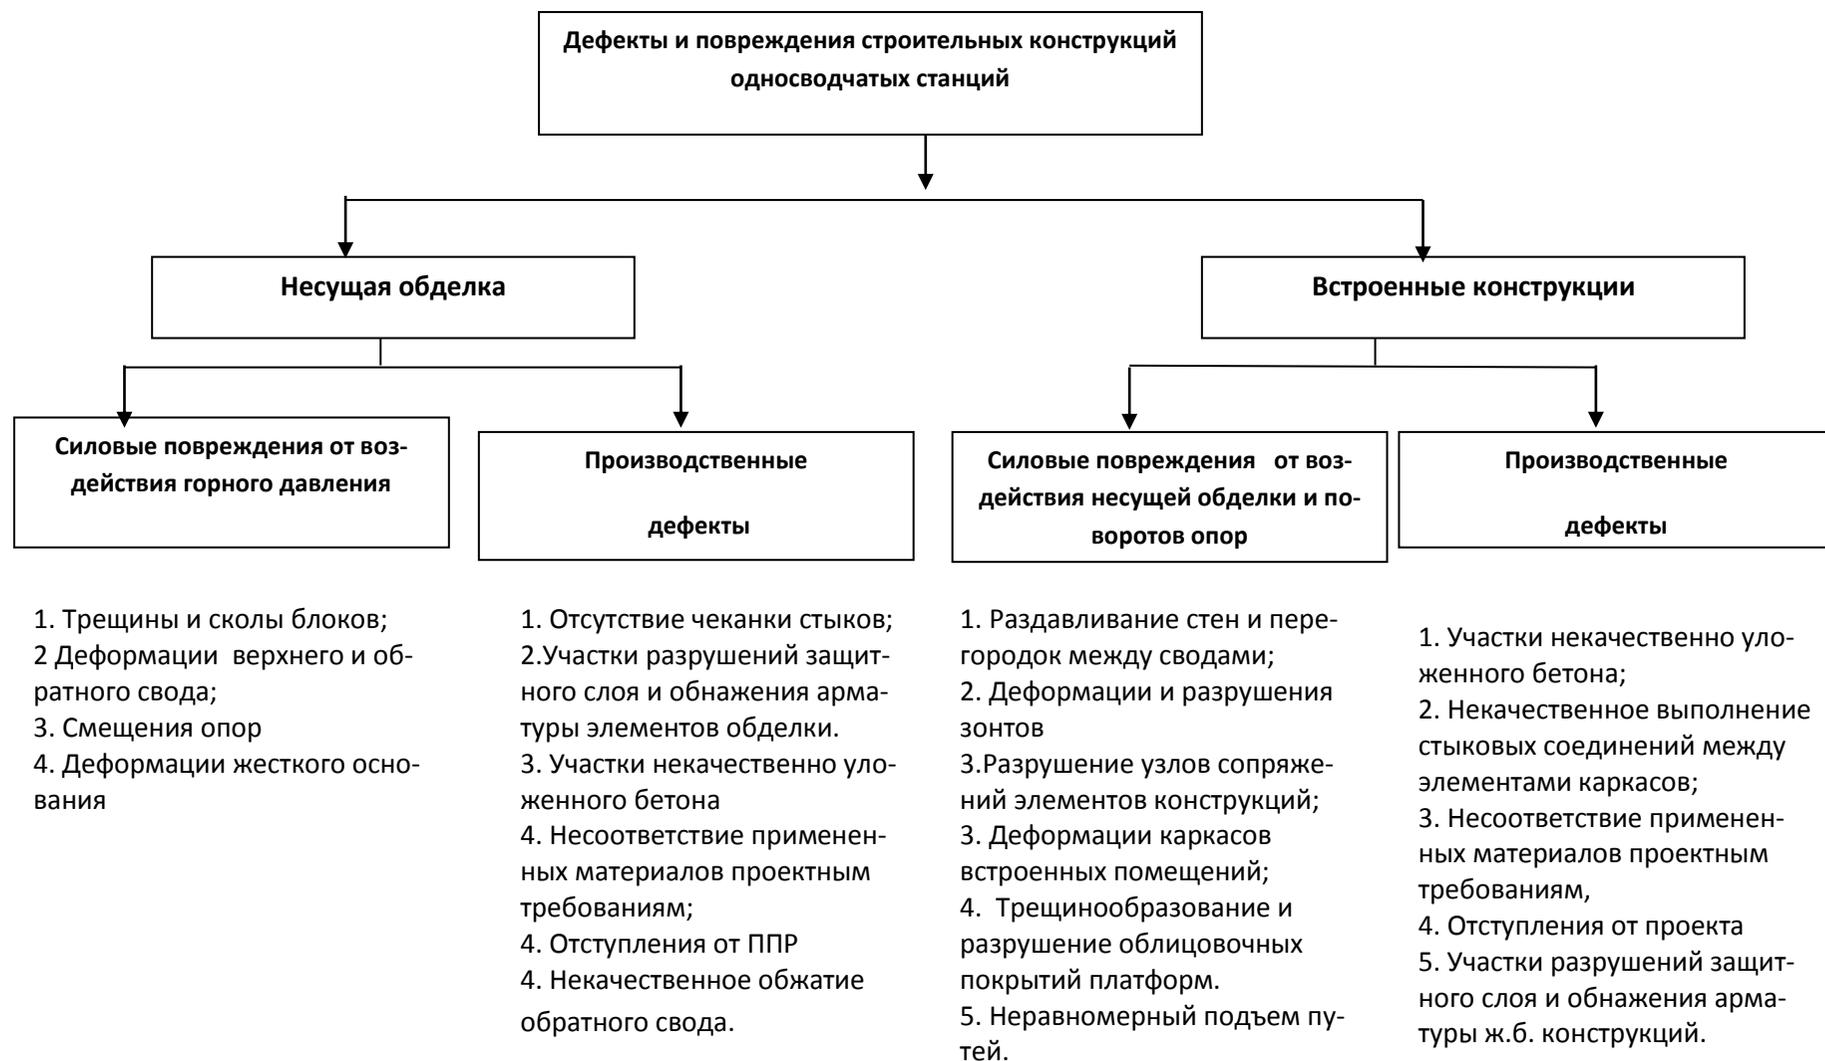
Рисунок 2.15 – Классификация дефектов и повреждений строительных конструкции односводчатых станций

Схема классификации дефектов и виды их проявления приведены на рисунке 2.15.

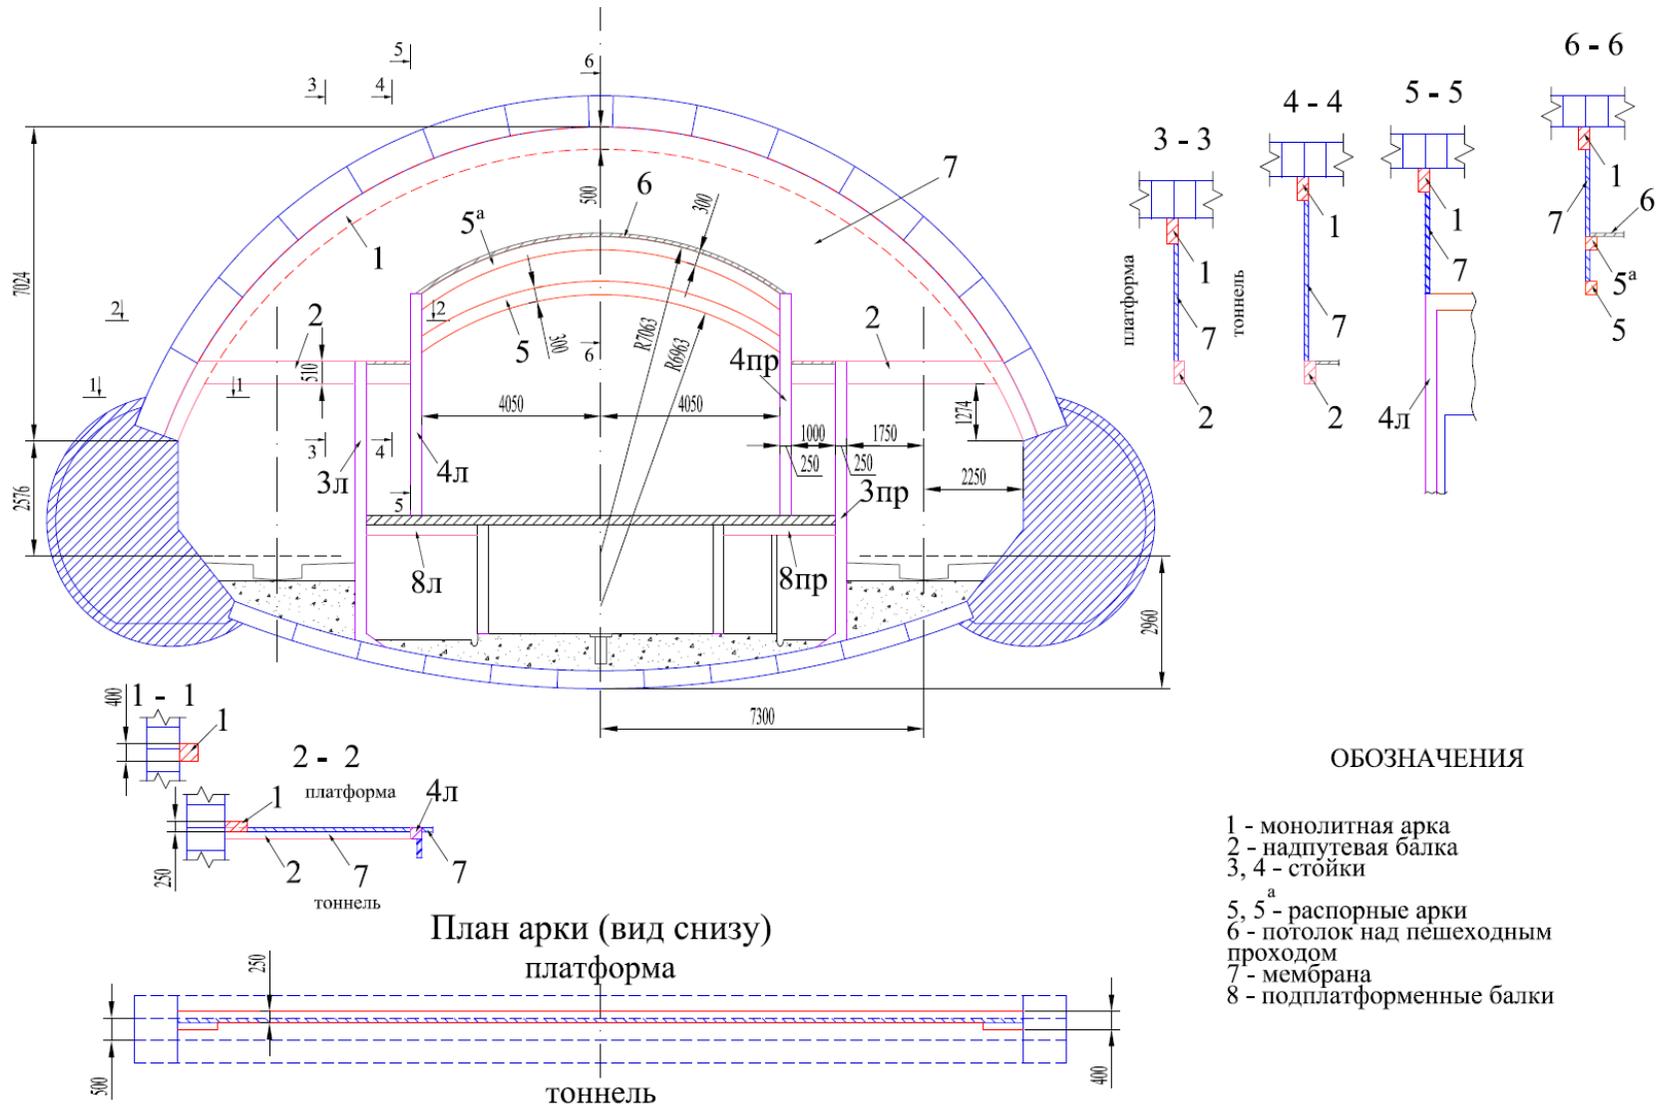
Рисунок 2.16 – Конструктивное решение торцевой перегородки (вид со стороны путевых тоннелей)

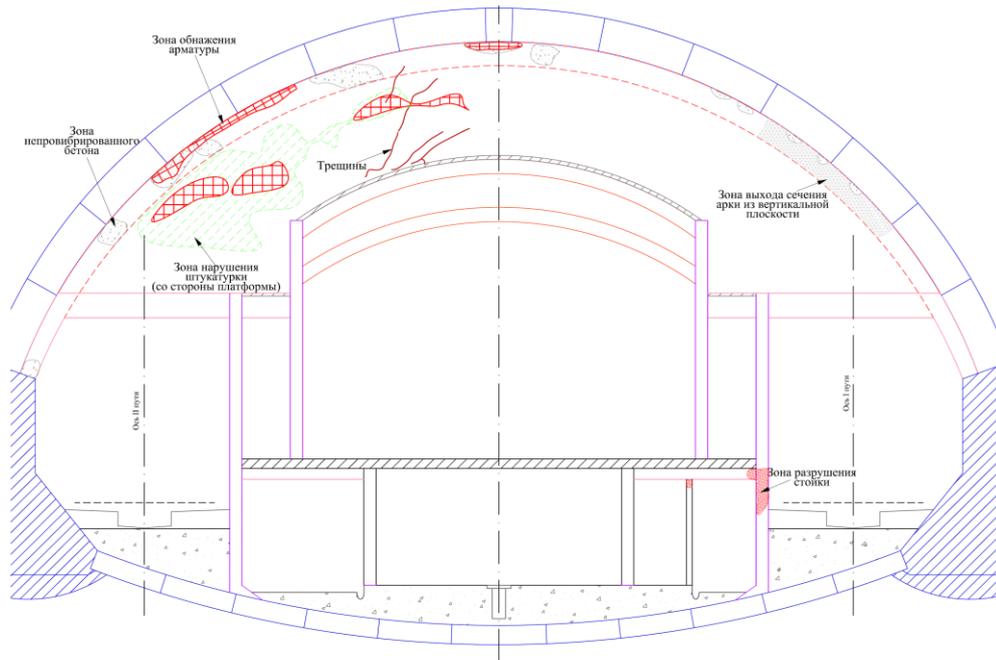
Рисунок 2.17 – Карта дефектов торцевой перегородки(вид со стороны путевых тоннелей)

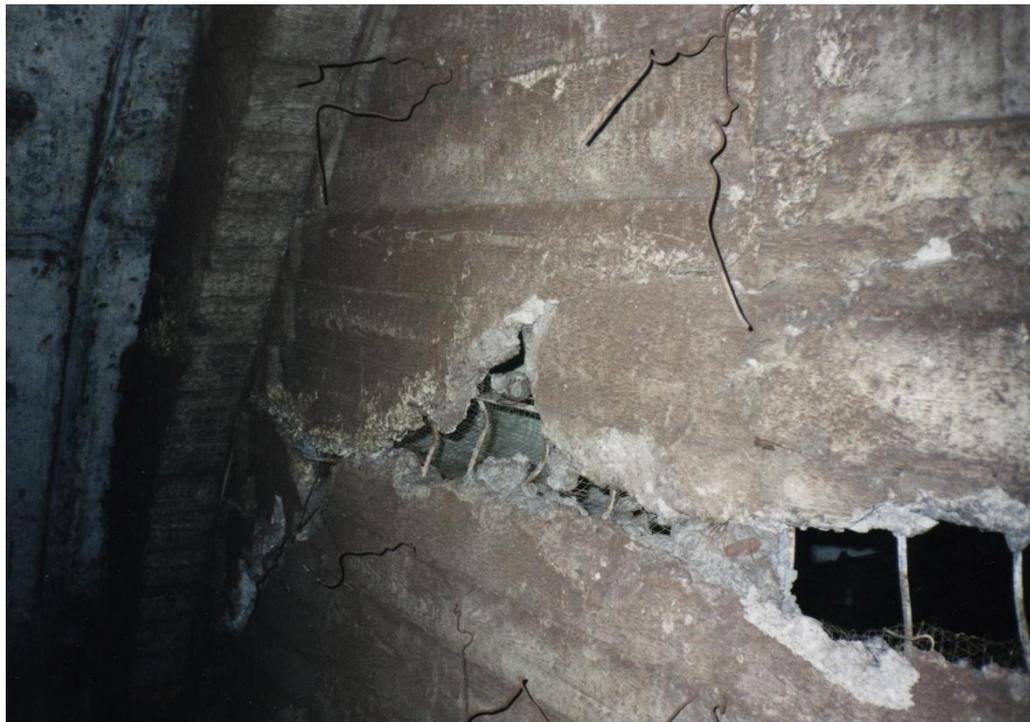
Рисунок 2.18 – Разрушение лобовой железобетонной мембраны. Вид со стороны тоннеля

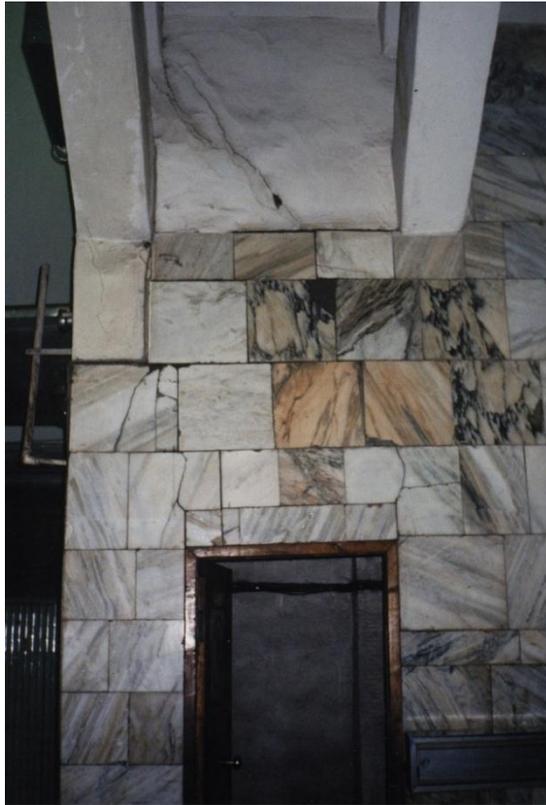
Рисунок 2.19 – Деформации дверного проема и участка стены пешеходного перехода к эскалаторам

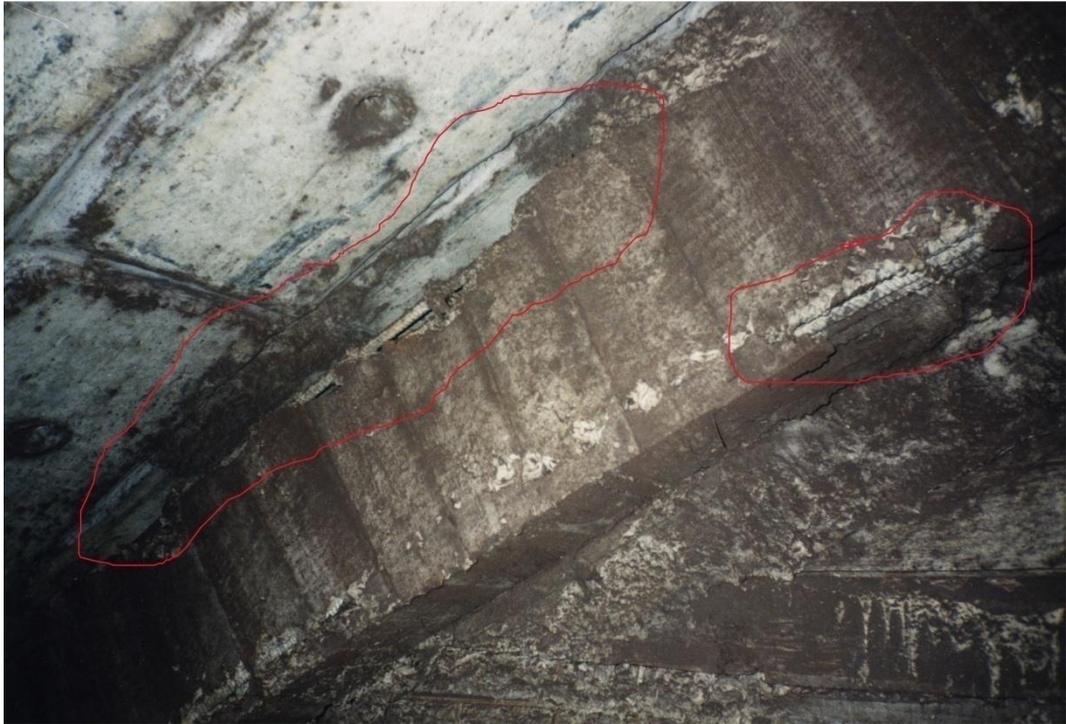
Рисунок 2.20 – Обнажения рабочей арматуры монолитной арки

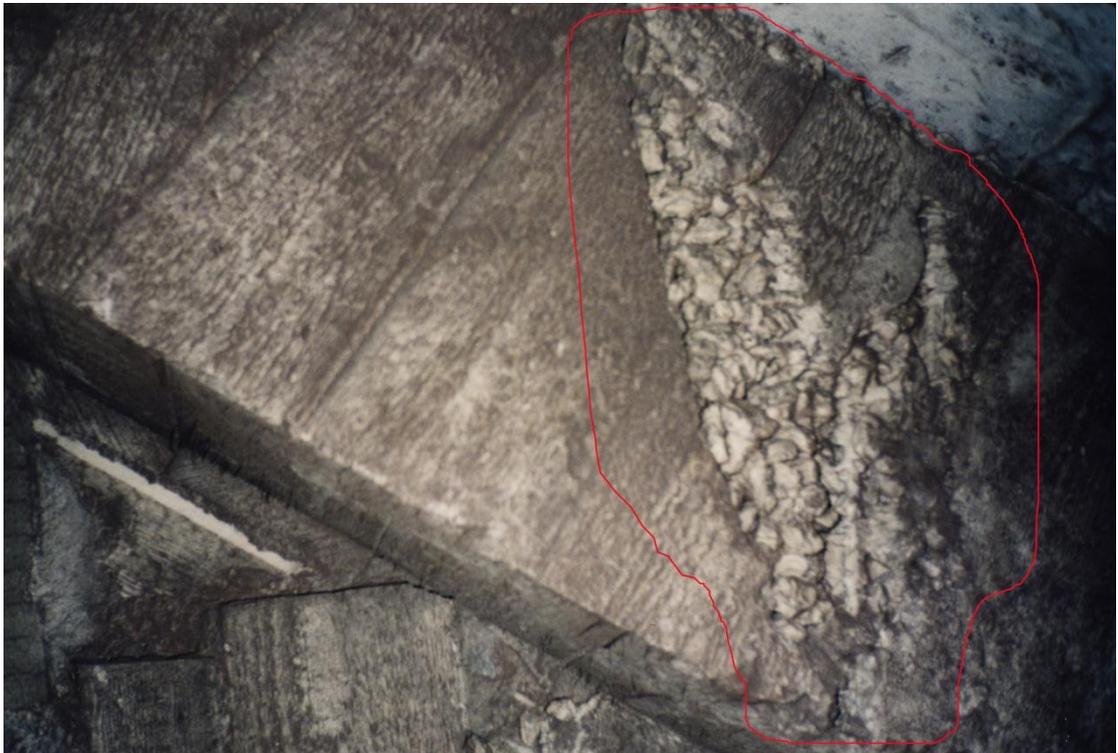
Рисунок 2.21– Участок непровибрированного бетона монолитной арки

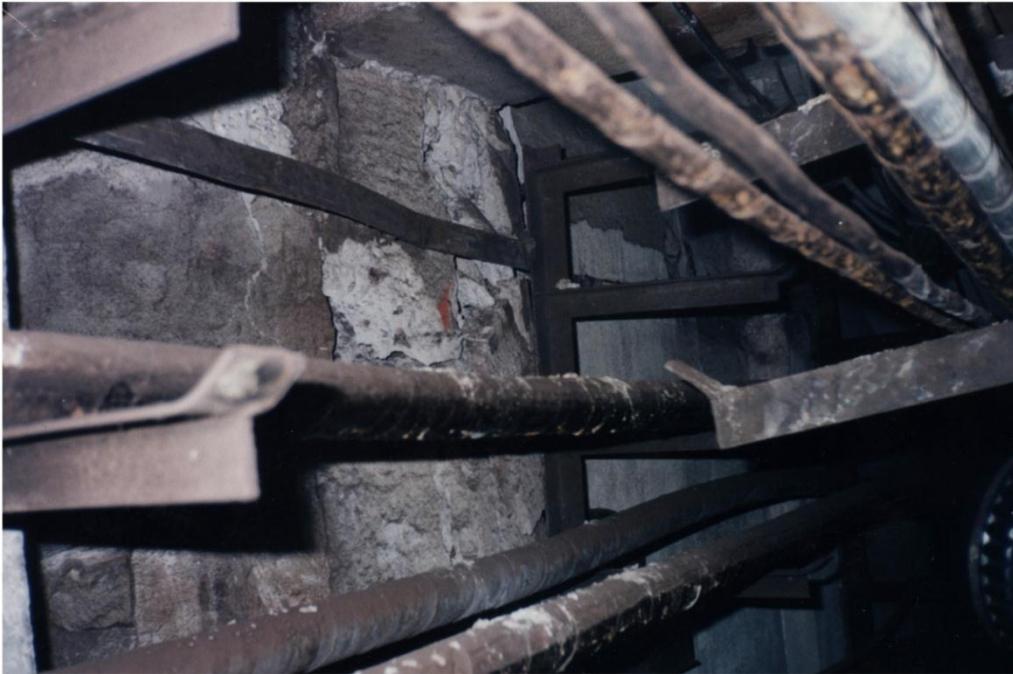
Рисунок 2.22 – Разрушение участка опорной стойки в уровне подплатформенных коллекторов

Обследование несущих конструкций рамы торцевой перегородки выявило разрушение участка опорной стойки 3пр от уровня платформы до уровня головки рельсов I пути (рисунок 2.22).
