ФЕДЕРАЛЬНОЕ АГЕНТСТВО ЖЕЛЕЗНОДОРОЖНОГО ТРАНСПОРТА
Федеральное государственное бюджетное образовательное учреждение высшего образования
**«Петербургский государственный университет путей сообщения
Императора Александра I»
(ФГБОУ ВО ПГУПС)**

**ОБЕСПЕЧЕНИЕ ЭКСПЛУАТАЦИОННОЙ НАДЕЖНОСТИ
КОНСТРУКЦИЙ, ВСТРОЕННЫХ В ОДНОСВОДЧАТЫЕ
СТАНЦИИ ПЕТЕРБУРГСКОГО МЕТРОПОЛИТЕНА**

**ДИССЕРТАЦИЯ
на соискание учёной степени
кандидата технических наук**

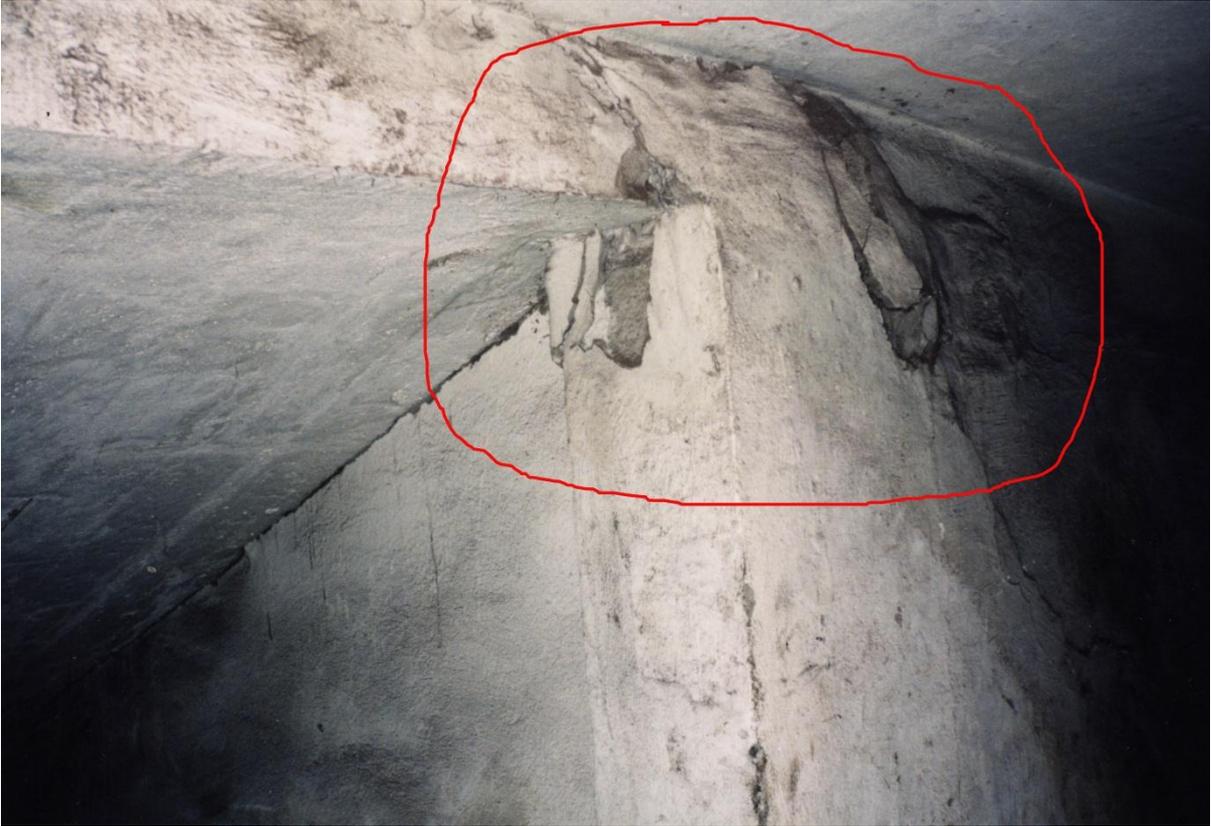
Рисунок 2.23 – Следы поднятия обратного свода на внутренних конструкциях зоны торцевой стены

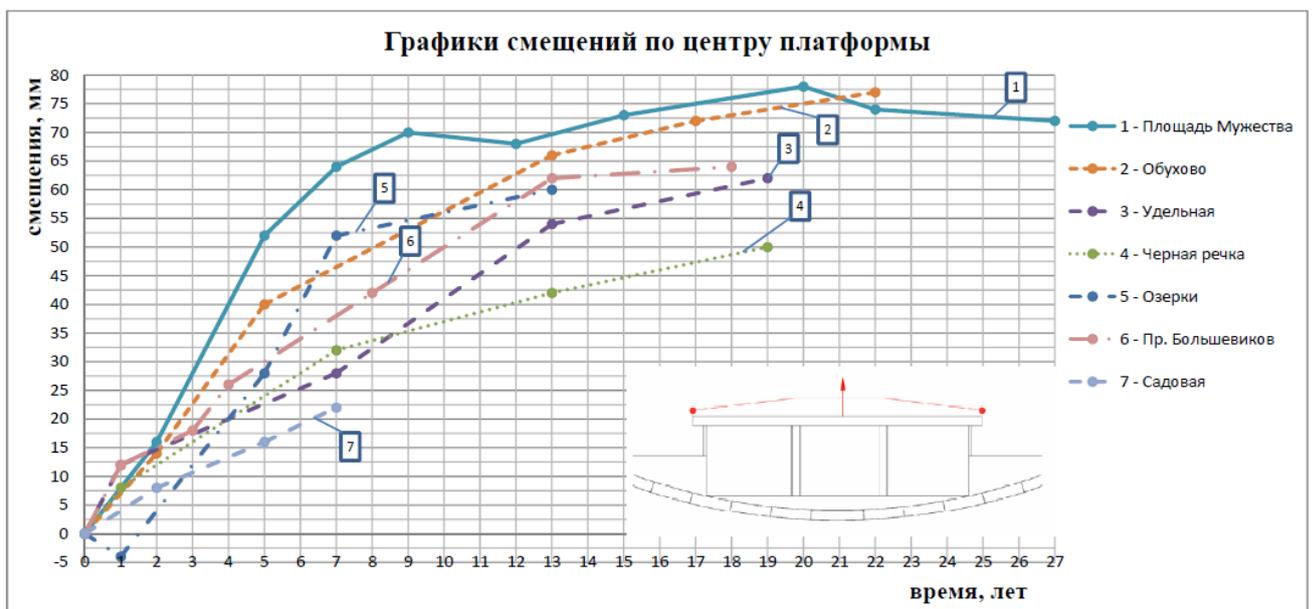
Рисунок 2.24 –Графики смещений по центру покрытия платформ

Анализ материалов обследований и проводившихся в ходе эксплуатации наблюдений позволил построить графики вертикальных деформаций покрытий платформ по продольной оси (центру платформы) и краю платформы для разных станций (рисунки 2.24; 2.25). По оси абсцисс отложено время протекания смещений с момента ввода станций в эксплуатацию.

платформы, можно утверждать, что основной причиной является тот факт, что продольные стены кабельных коллекторов и подплатформенных помещений, являющихся опорами плит покрытия платформы, расположены на точках обратного свода (жесткого основания), претерпевающих различные по величине вертикальные смещения. Об этом также свидетельствует характер деформаций покрытий платформ, максимальные значения которых наблюдаются по линиям стен подплатформенных помещений (см. рисунки 2.24; 2.25).

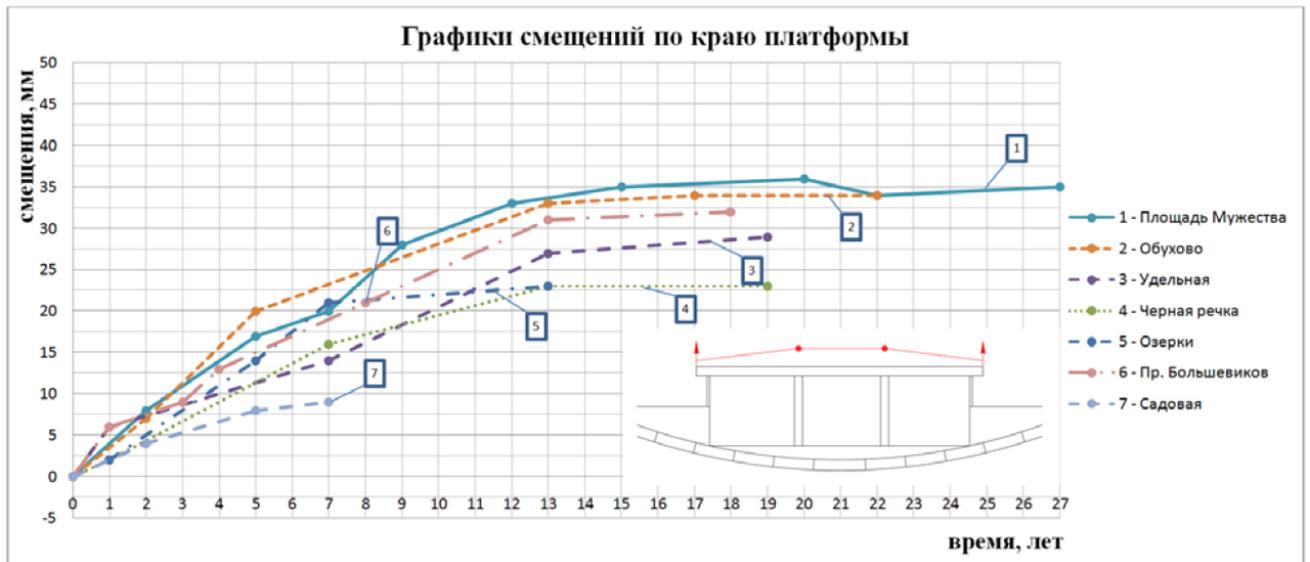
Рисунок 2.25 – Графики смещений по краю покрытия платформы

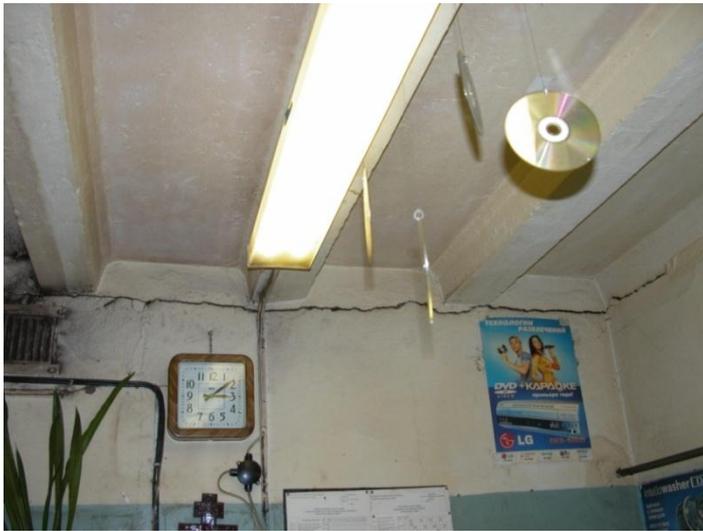
Рисунок 2.26 – Станция «Лиговский проспект». Нарушение стыков опирания плит покрытия платформы на продольные стены

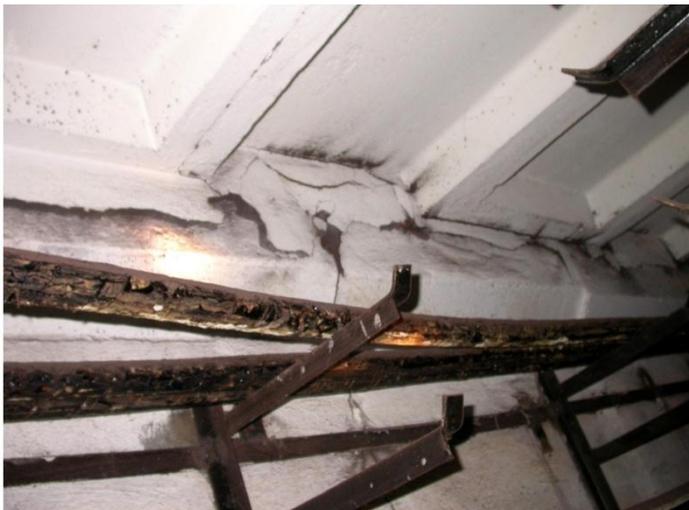
Рисунок 2.27 – Станция «Ладожская». Трещины и деформации ребер плит в зоне опирания на стены кабельного коллектора

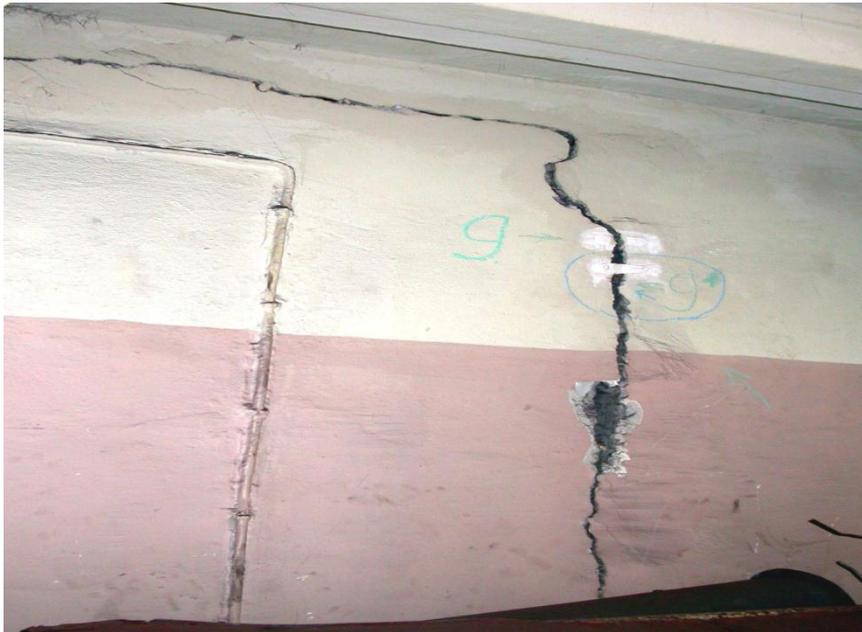
Рисунок 2.28 – Станция «Ладожская». Трещина в поперечной стене между служебными помещениями

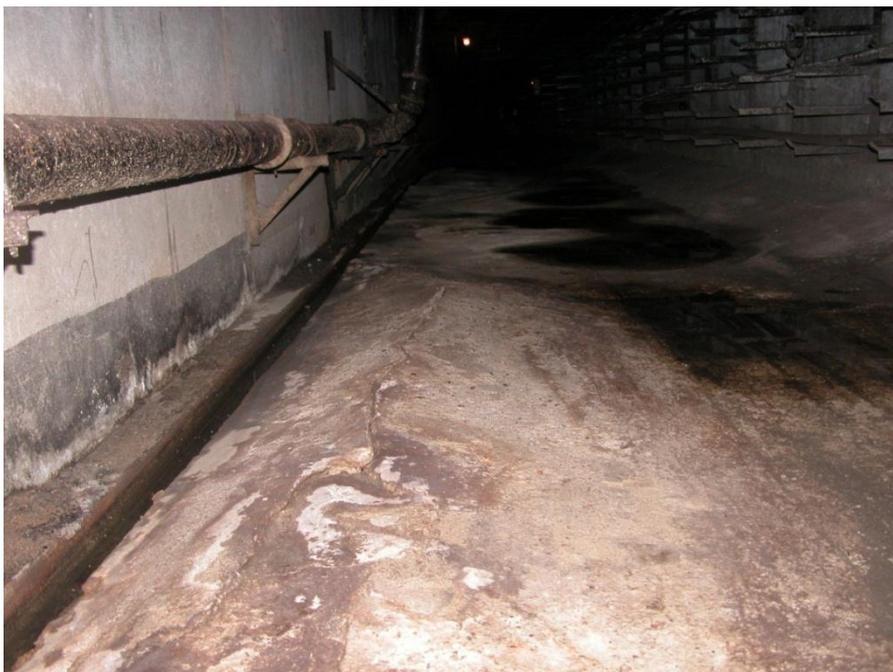
Рисунок 2.29 – Станция «Новочеркасская». Деформации (выпучивание) пола вдоль продольной стены кабельного коллектора

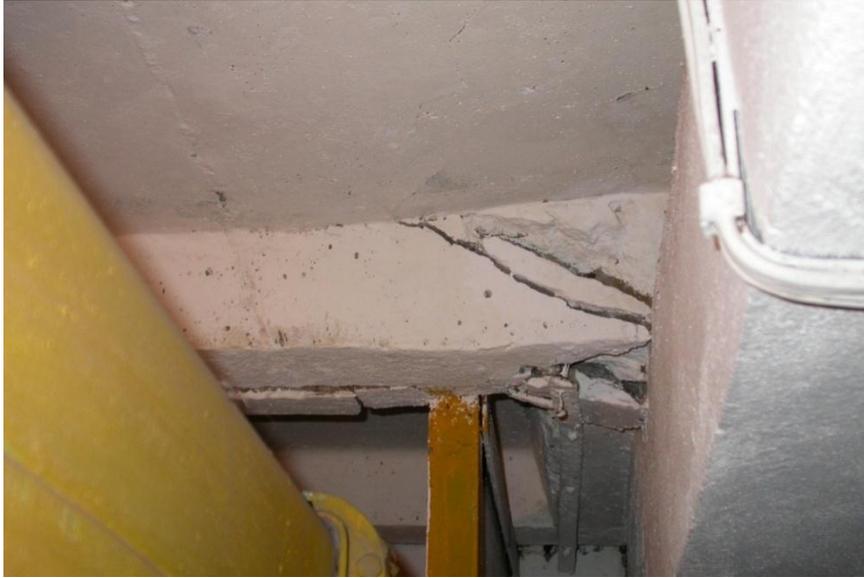
Рисунок 2.30 – Станция “Удельная». Санузел ГО. Разрушение продольного ребра сборной плиты перекрытия по наклонным трещинам с одновременным отрывом поперечного ребра от полки

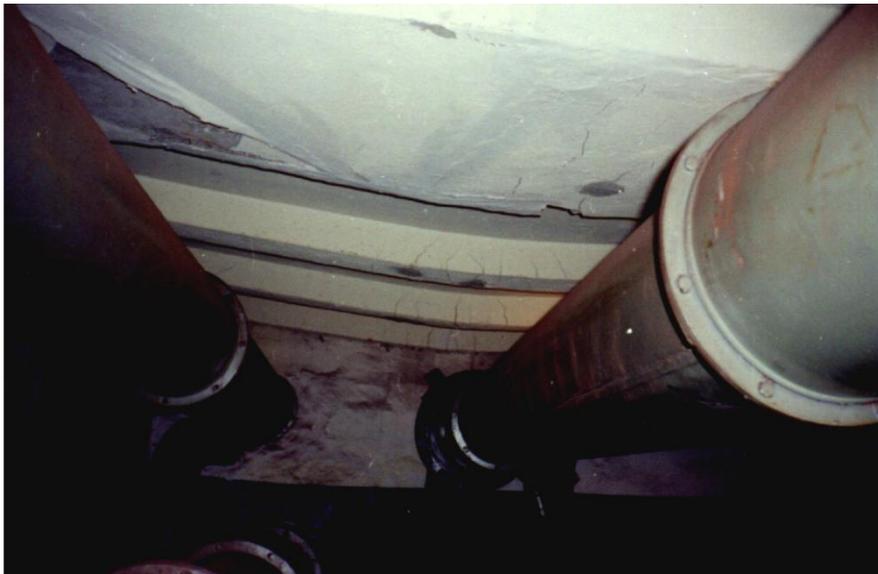
Рисунок 2.31 – Станция “Пионерская». Вентиляторная. Сверхнормативный прогиб и трещины в ребрах сборных плит вентиляторной

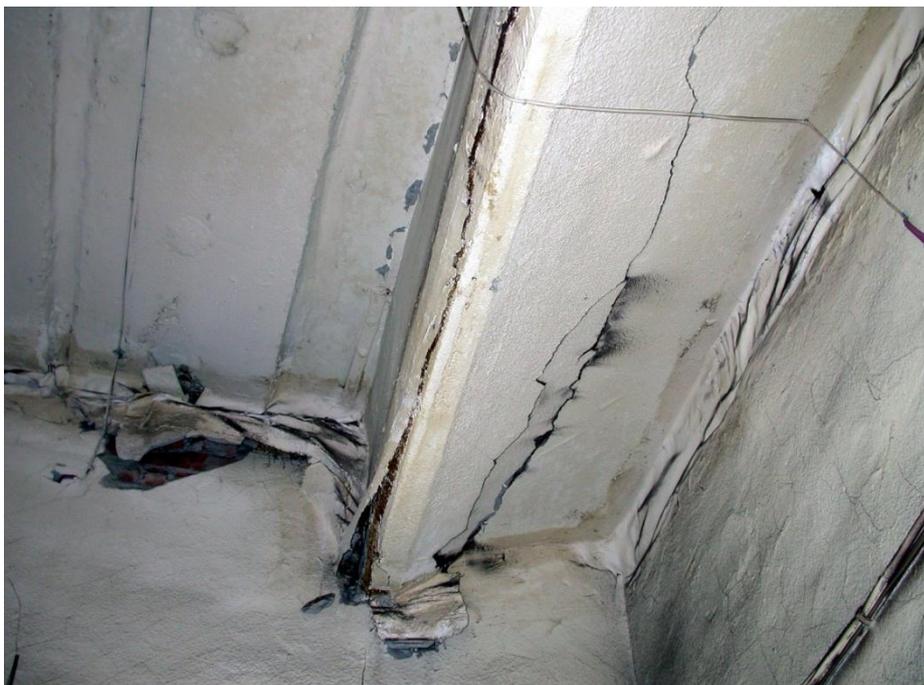
Рисунок 2.32 – Станция «Озерки». Повреждение зонта и выдавливание демпфирующего слоя в помещении мастерской

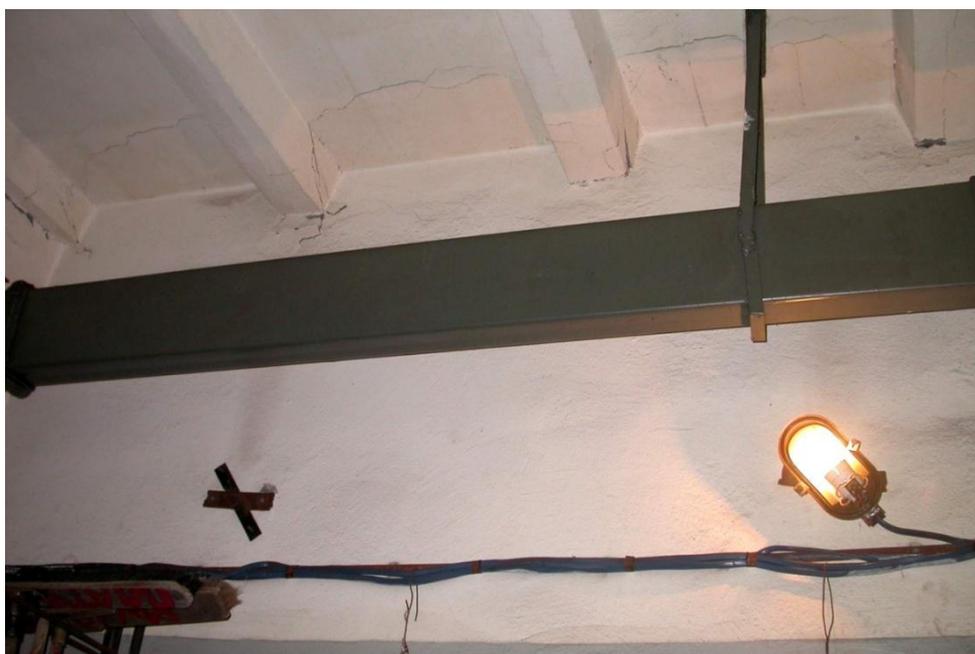
Рисунок 2.33 – Станция «Ладожская». Трещины в приопорных зонах плит перекрытия 2-го этажа

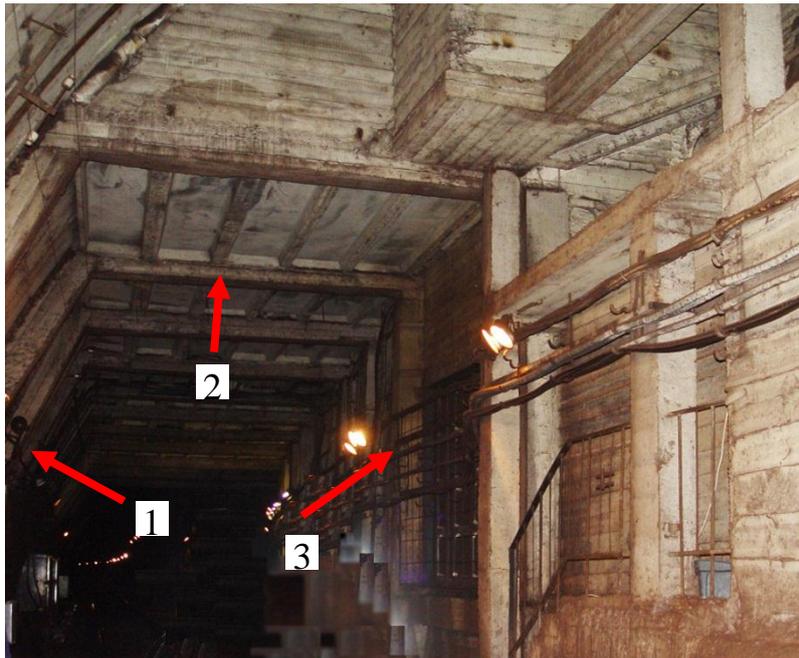
Рисунок 2.34– Конструкция элементов каркаса СТП, обеспечивающих его поперечную жесткость: 1 – наклонные стойки, опирающиеся на опоры; 2 – надпутевые балки; 3 – наружные колонны

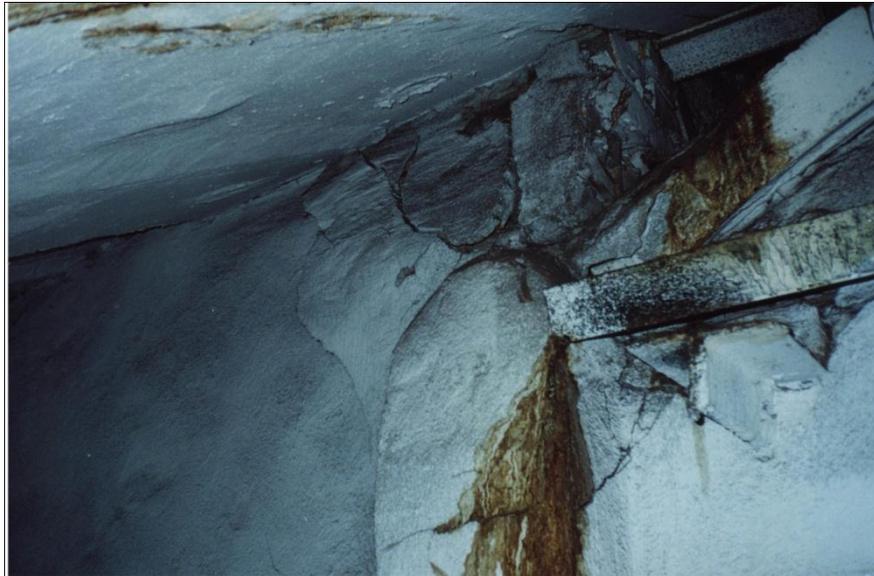
Рисунок 2.35 – Станция «Пионерская». Повреждения перегородки и зонта на втором этаже СТП

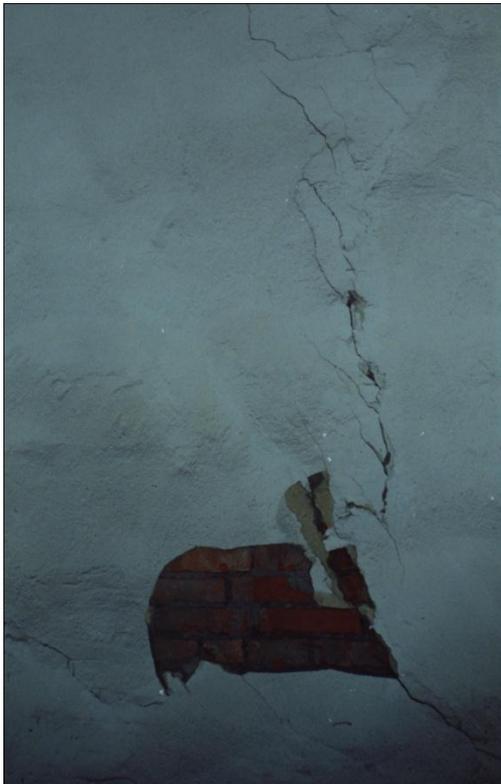
Рисунок 2.36 – Станция «Удельная». Повреждения путевой стены. Вид из аккумуляторной СТП

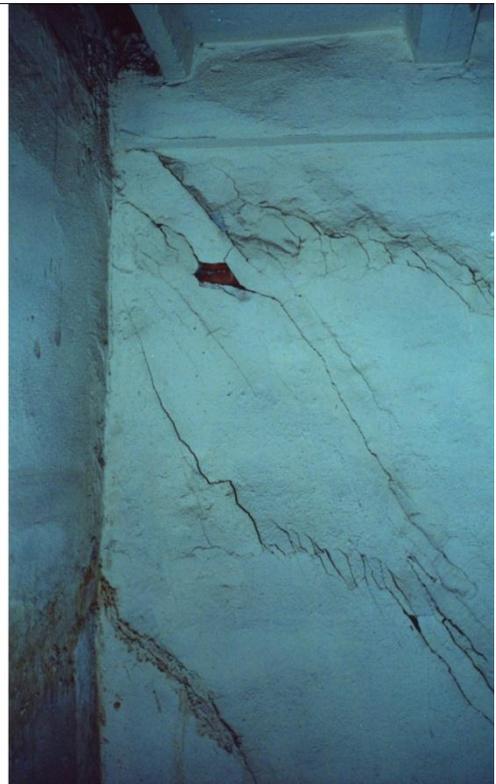
Рисунок 2.37– Подвал СТП. Сеть наклонных трещин в поперечной перегородке

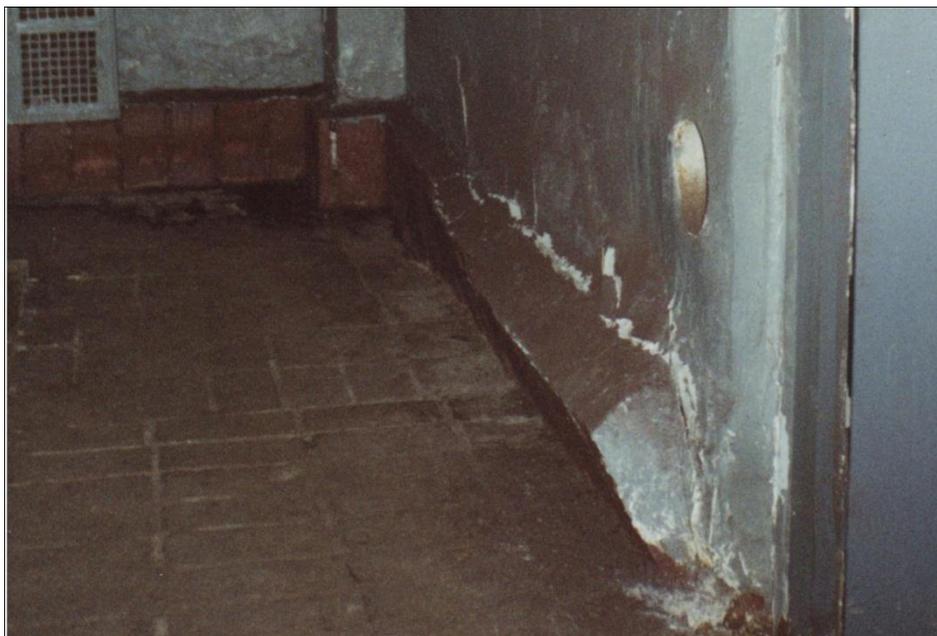
Рисунок 2.38 – Станция «Новочеркасская». Продольная перегородка первого этажа. Горизонтальная трещина с выдавливанием кладки

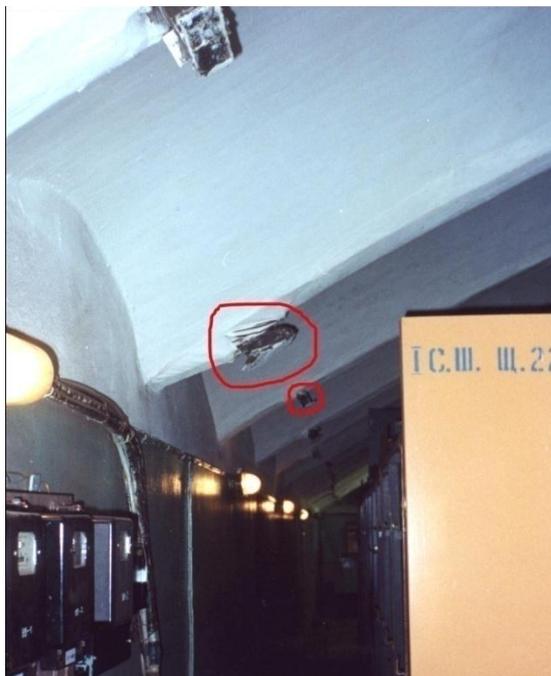
Рисунок 2.39 – Станция «Проспект Большеви-ков». Отрыв зонтов от кламмеров

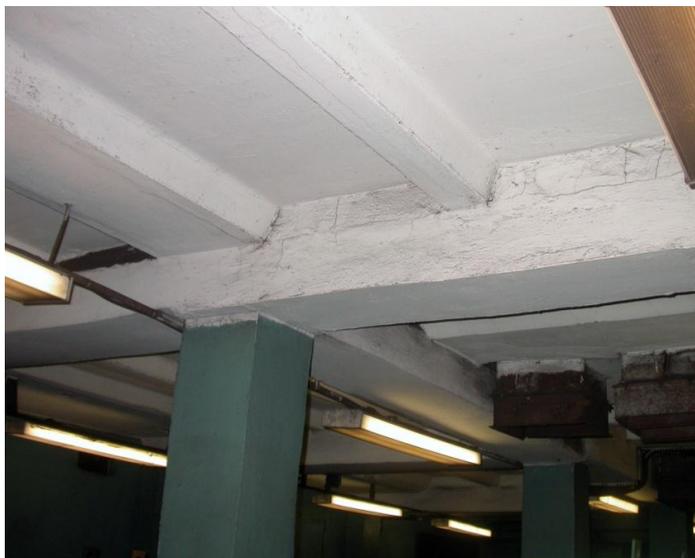
Рисунок 2.41– Станция «Садовая». Сеть трещин в зоне опирания плит перекрытия

Сборные плиты перекрытий имеют большое количество трещин, свидетельствующих об их продавливании. Часть трещин заходят на боковые поверхности ребер и пересекают их. Выявлены горизонтальные трещины в местах прилегания монолитных и сборных плит к балкам перекрытия и перегородкам. Дефекты свидетельствуют о происходящих неравномерных смещениях зон опирания сборных и монолитных участков плит на продольные и поперечные элементы каркаса. Примеры повреждений приведены на рисунках 2.41...2.42.

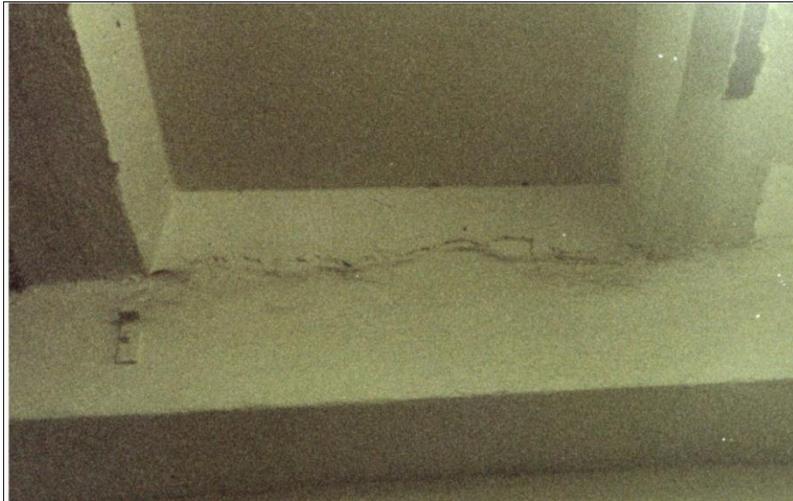
Рисунок 2.42– Станция «Проспект Большевиков». Горизонтальные трещины в местах прилегания сборных плит к балкам перекрытия

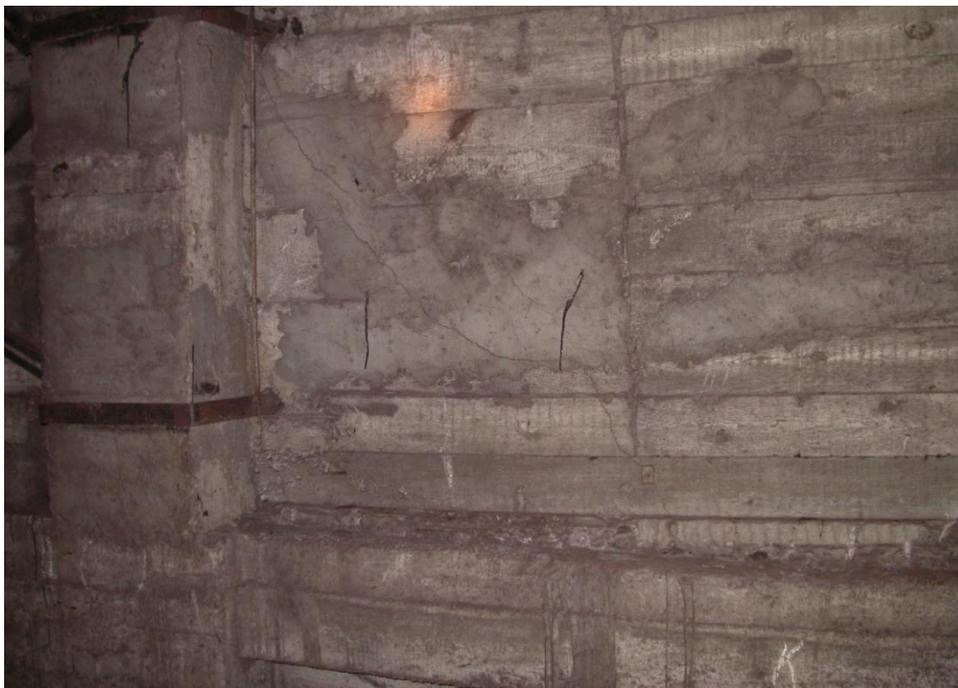
Рисунок 2.43 – Станция «Лиговский проспект». Трещины в колонне наружного ряда, обвязочной балке и путевой стене

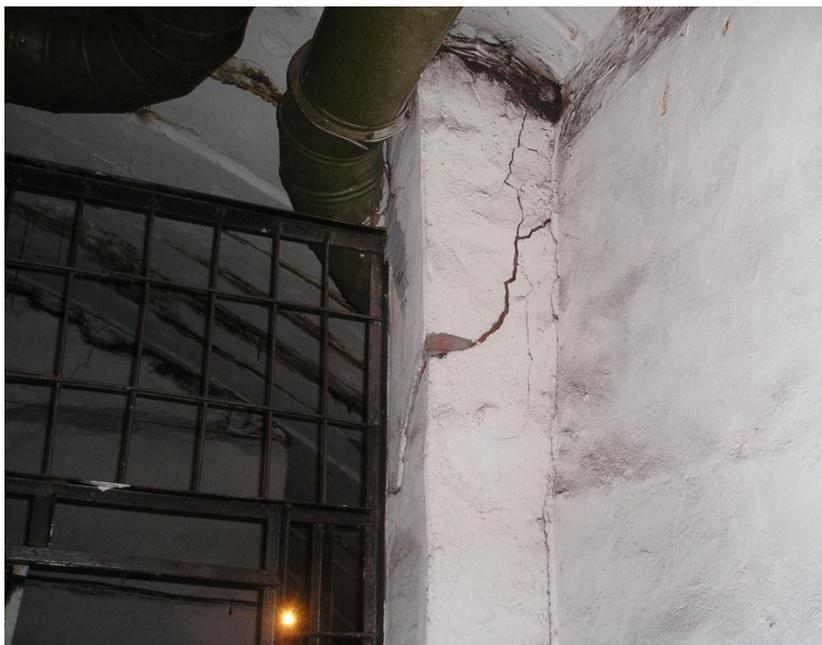
Рисунок 2.44 – Станция «Удельная». Трещины раздавливания в колонне наружного ряда

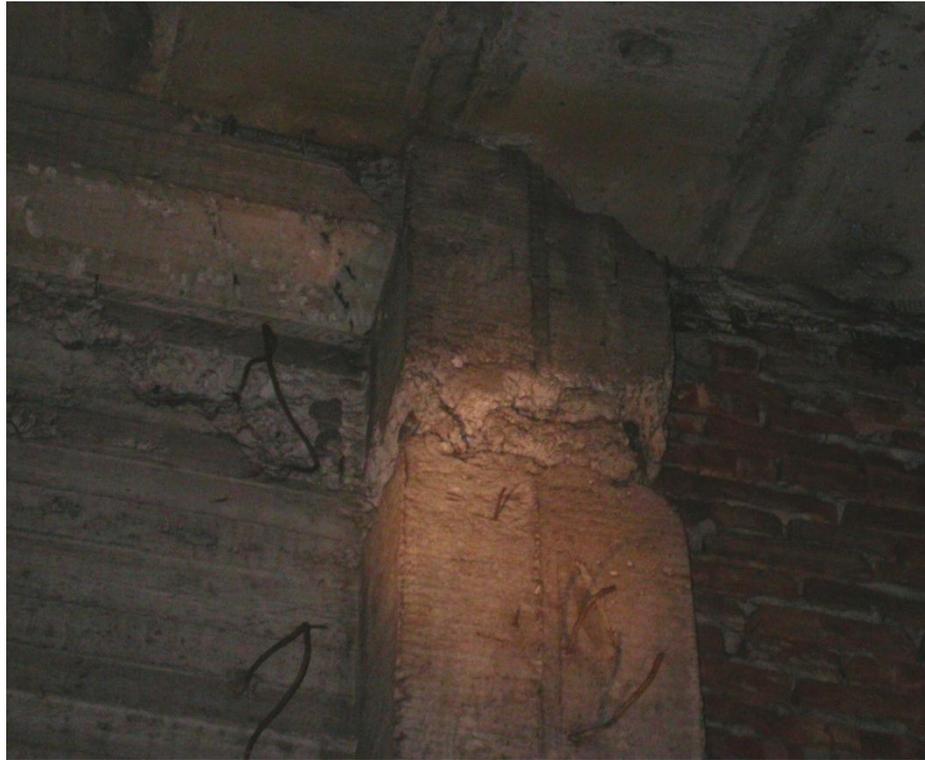
Рисунок 2.45 – Станция «Обухово». Раздавливание колонны между верхним и обратным сводом. Трещины в стыке с горизонтальной обвязочной балкой

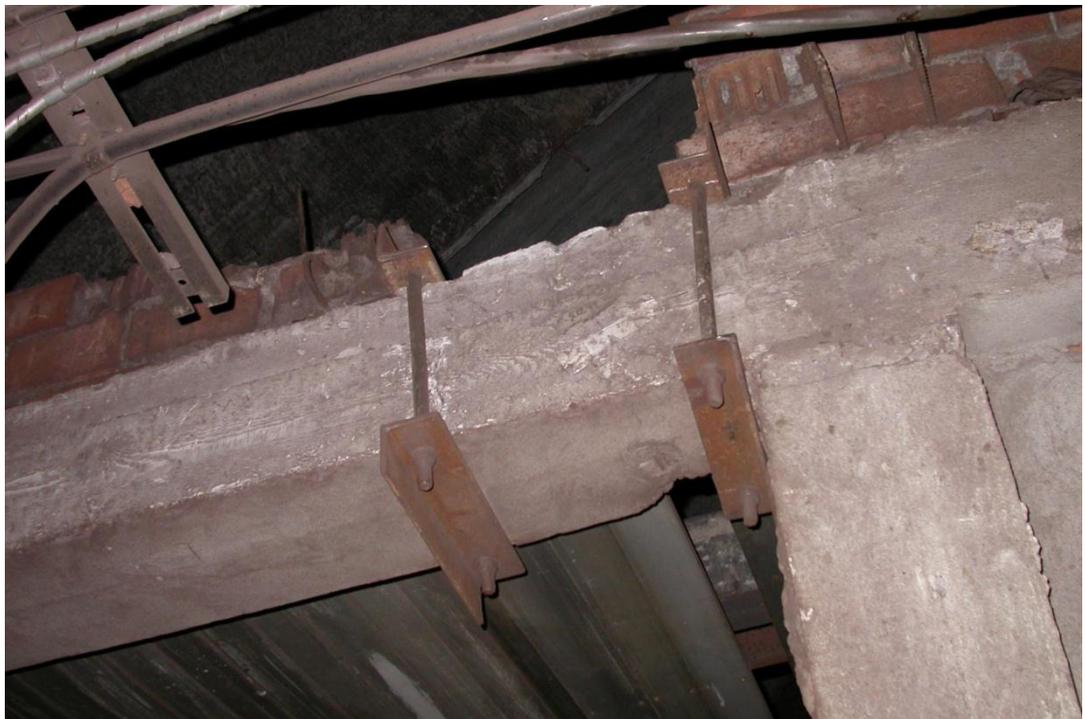
Рисунок 2.46 – Станция «Пионерская». Конструкция усиления стыка надпутевой балки, с вертикальной стойкой каркаса СТП

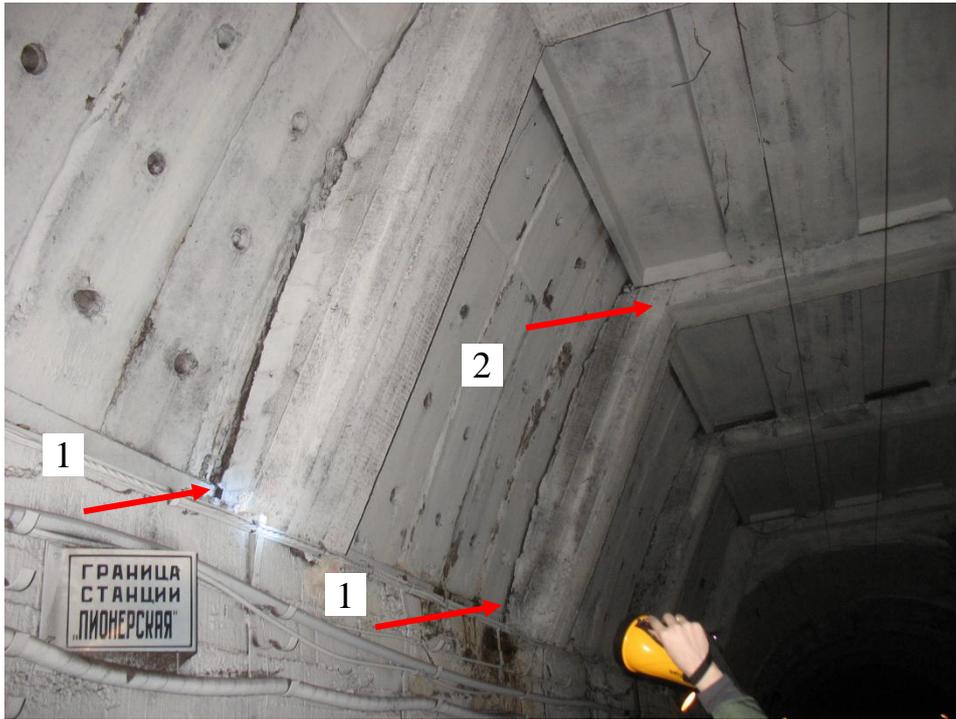
Рисунок 2.47 – Станция «Пионерская». Сдвиг наклонных стоек по опорным площадкам (1). Трещины в узлах сопряжения с надпутевыми балками (2)

ек, связывающих балки перекрытия монолитными опорами, также имеют повреждения в виде локальных выкрашиваний бетона и сдвигов по опорным площадкам (рисунок 2.47).

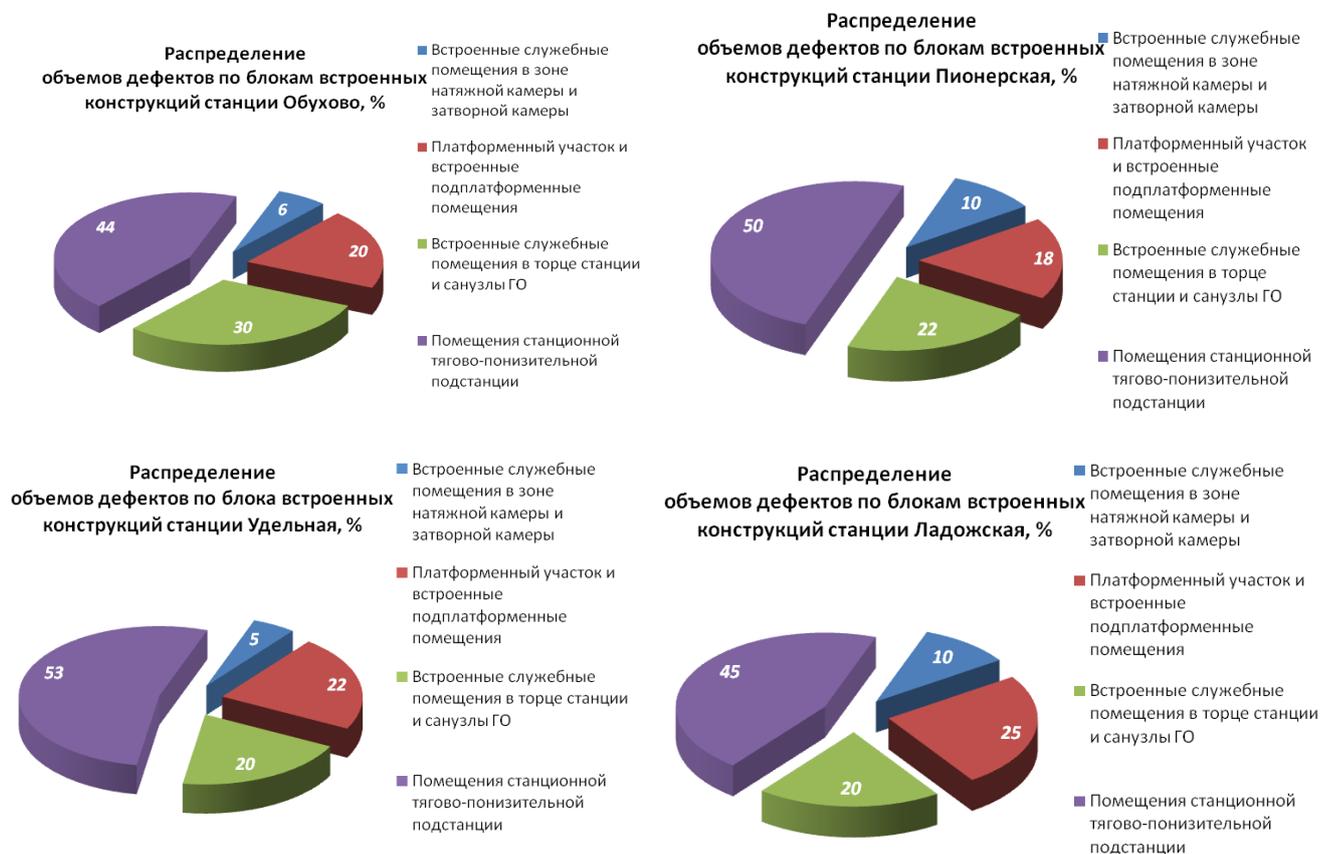
Рисунок 2.48 – Диаграммы распределения дефектов по блокам встроенных конструкций

Диаграммы распределения дефектов в различных блоках встроенных конструкций некоторых обследованных станций приведены на рисунке 2.48.

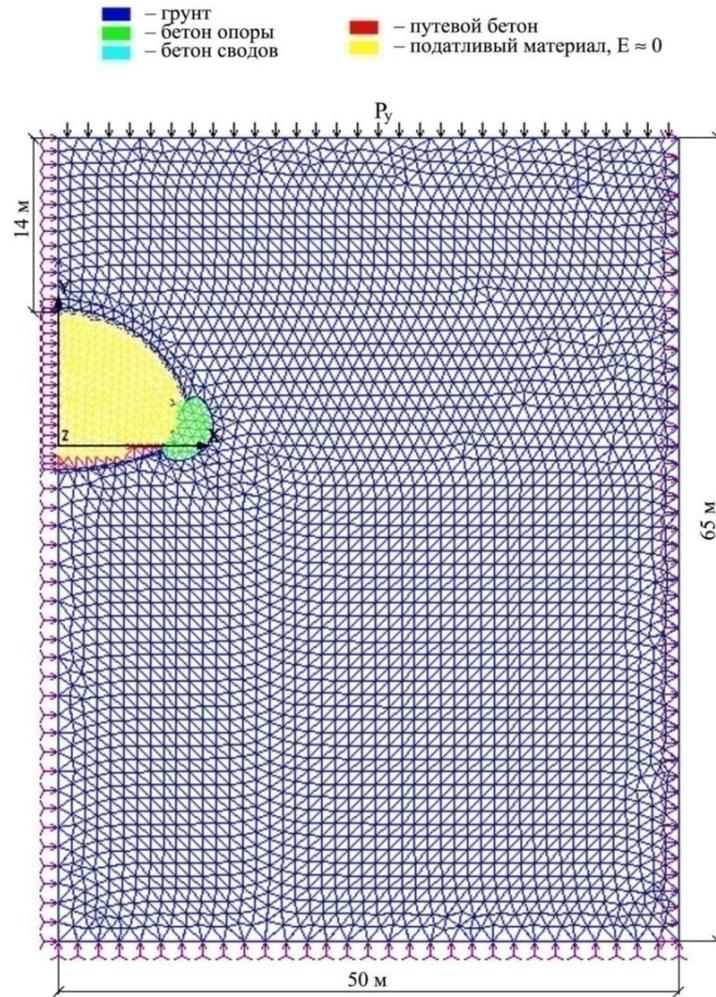
Рисунок 3.1 – Расчетная схема станции по методу конечных элементов (МКЭ)

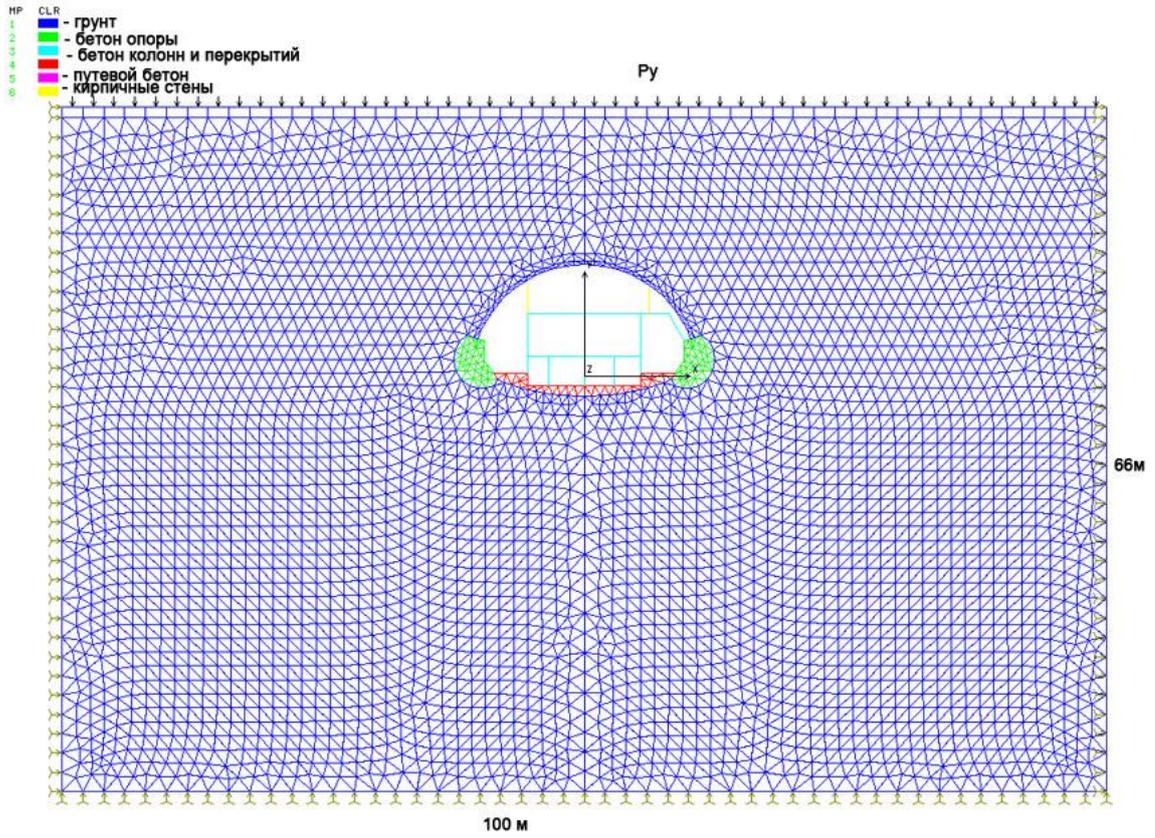
Рисунок 3.3 – Расчетная схема МКЭ станции со встроенными конструкциями

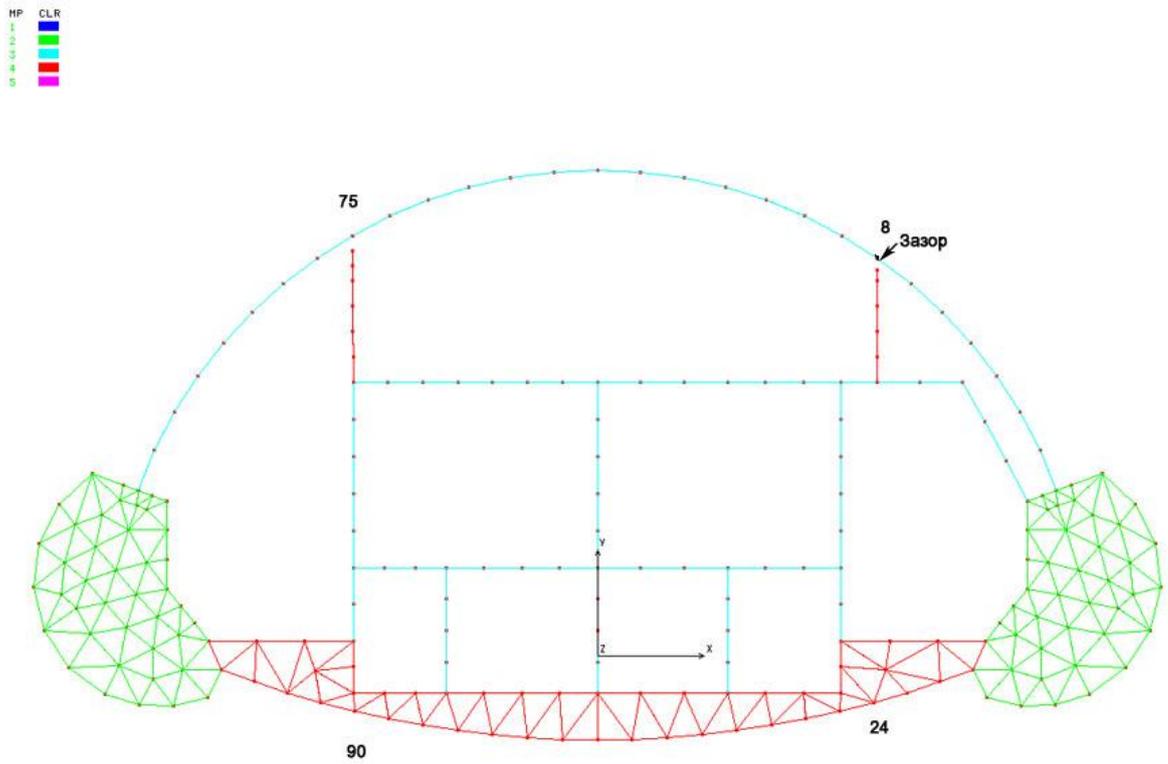
Рисунок 3.4 – Расчетная схема обделки станции со встроенными конструкциями СТП

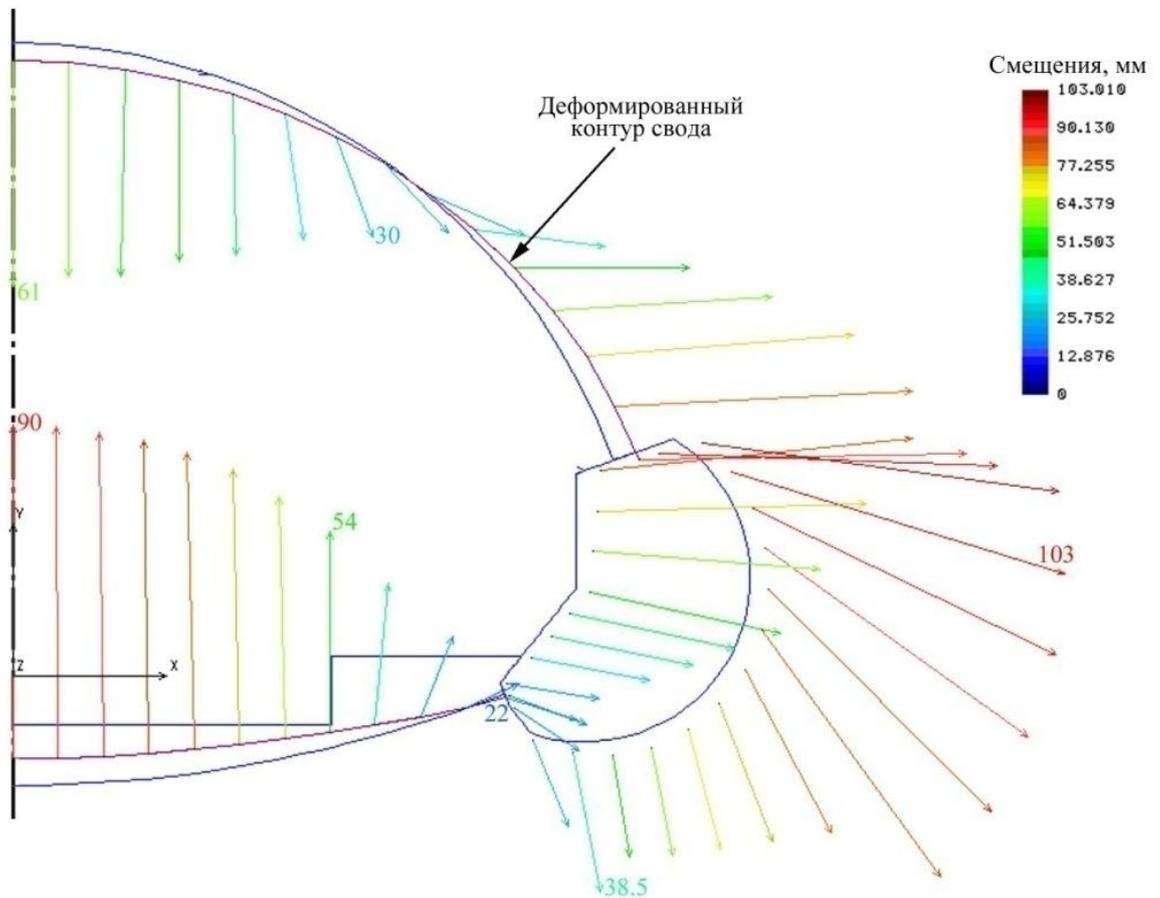
Рисунок 3.5 – Полные смещения узлов обделки станции в замкнутых конструкциях, мм

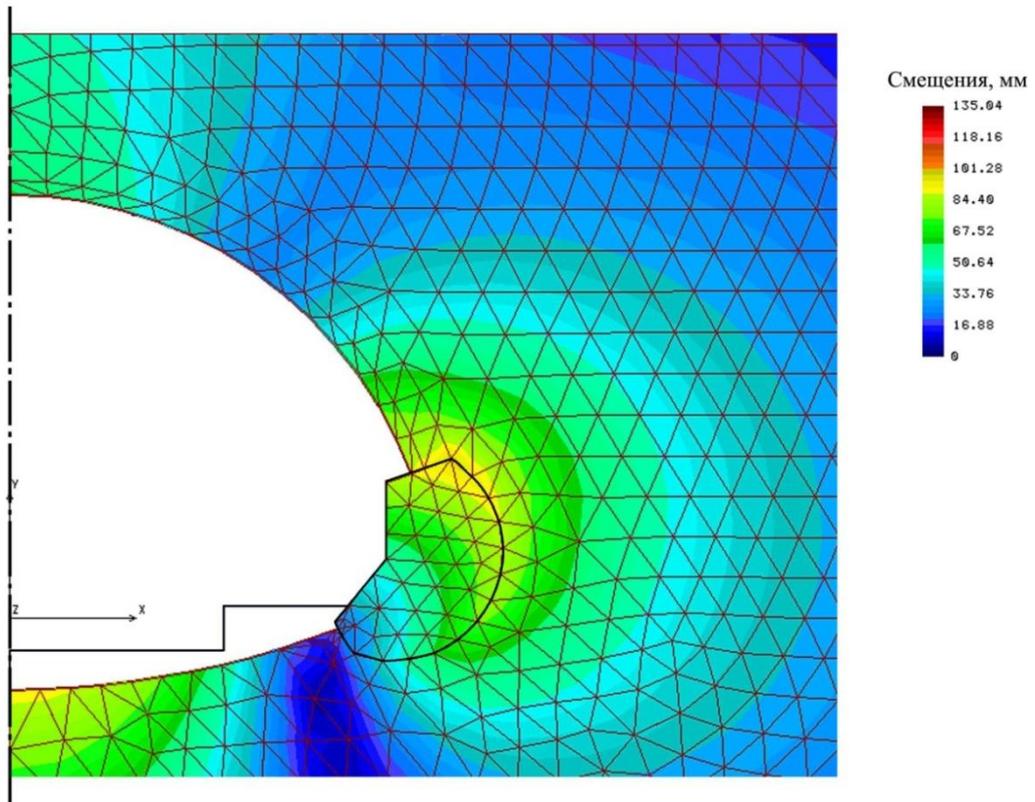
Рисунок 3.6 – Картина распределения абсолютных смещений обделки и грунтового массива при замкнутой конструкции, мм

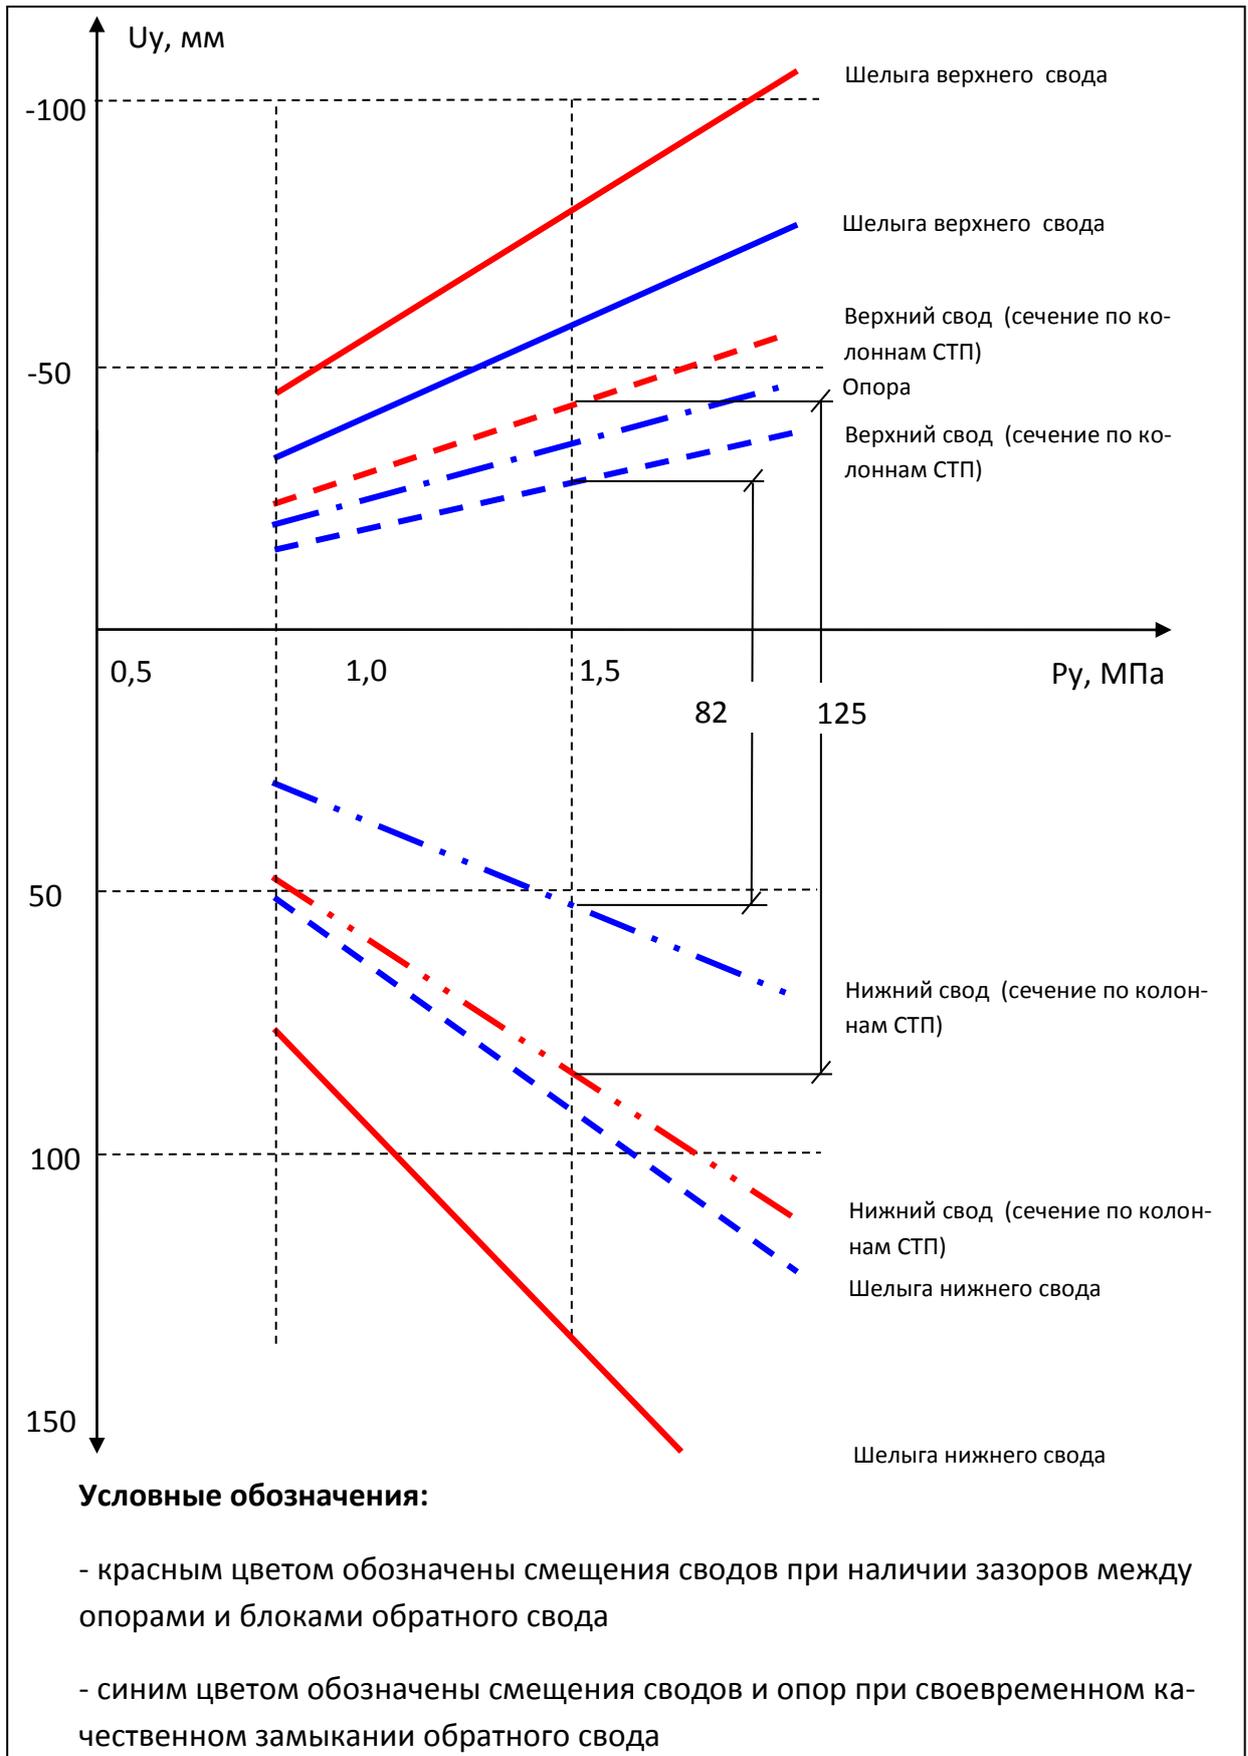
Рисунок 3.12 – Графические зависимости вертикальных смещений сводов и опор станций от нагрузок на конструкцию
