ФЕДЕРАЛЬНОЕ АГЕНТСТВО ЖЕЛЕЗНОДОРОЖНОГО ТРАНСПОРТА
Федеральное государственное бюджетное образовательное учреждение высшего образования
**«Петербургский государственный университет путей сообщения
Императора Александра I»
(ФГБОУ ВО ПГУПС)**

**ОБЕСПЕЧЕНИЕ ЭКСПЛУАТАЦИОННОЙ НАДЕЖНОСТИ
КОНСТРУКЦИЙ, ВСТРОЕННЫХ В ОДНОСВОДЧАТЫЕ
СТАНЦИИ ПЕТЕРБУРГСКОГО МЕТРОПОЛИТЕНА**

**ДИССЕРТАЦИЯ
на соискание учёной степени
кандидата технических наук**

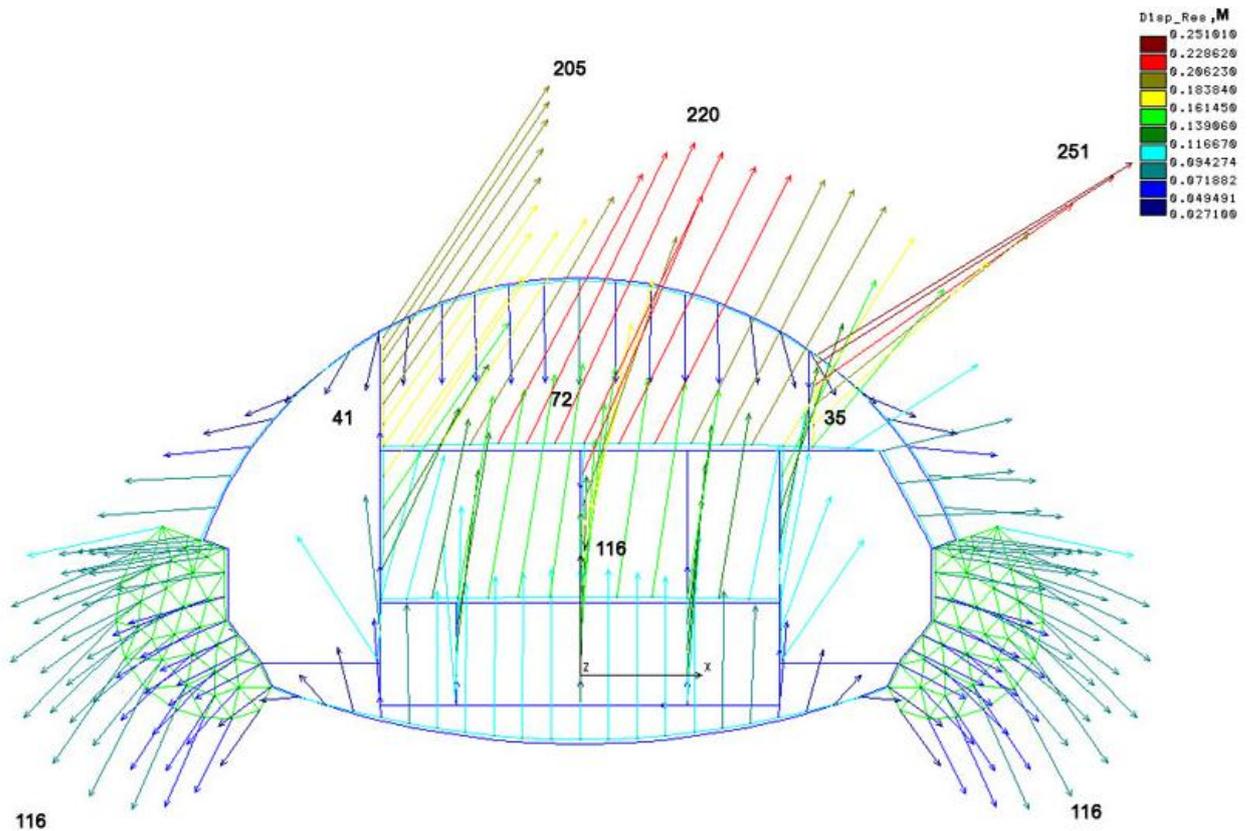
Рисунок 3.13 – Полные смещения узлов обделки станции и встроенных конструкций при шарнирном сопряжении стен и колонн СТП с путевым бетоном, мм

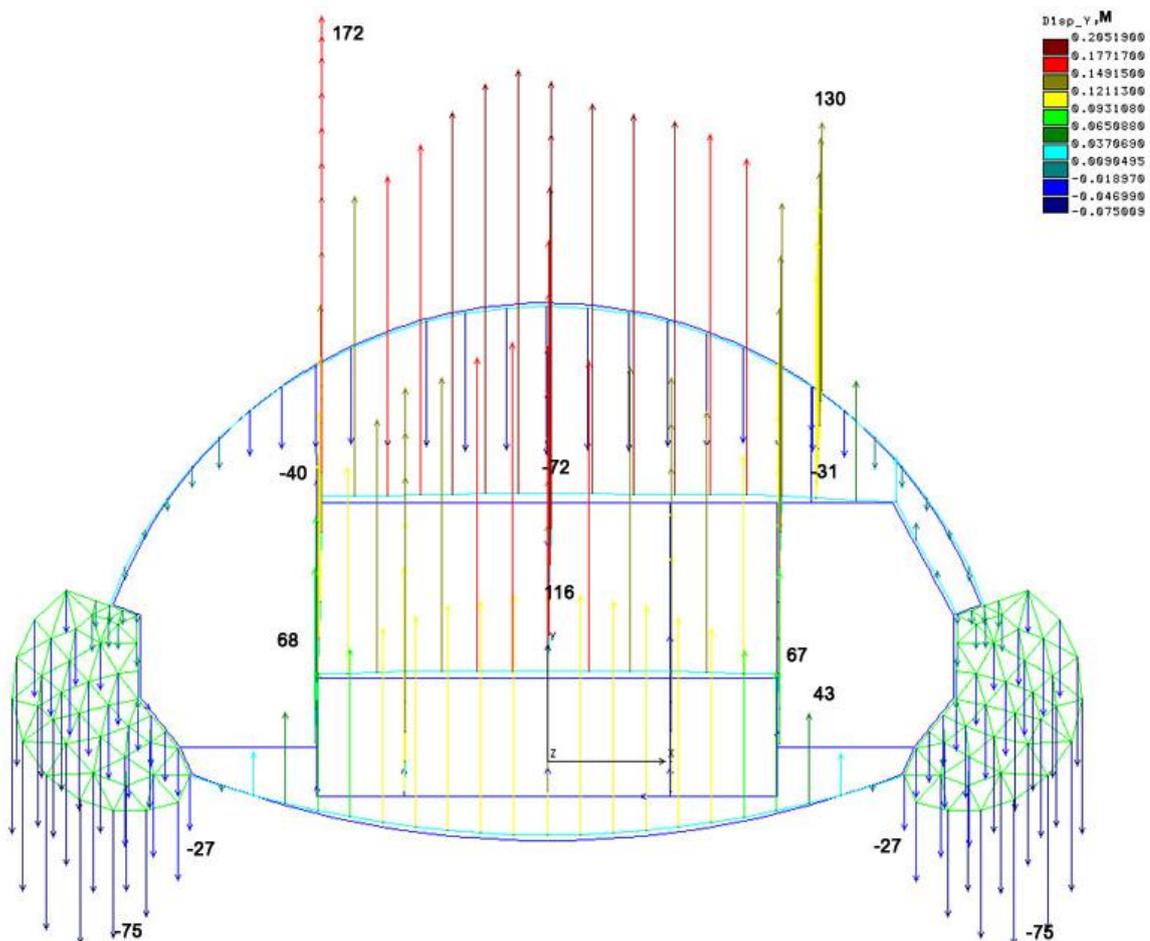
Рисунок 3.15 – Вертикальная составляющая вектора результирующих перемещений узлов обделки станции и встроенных конструкций при шарнирном сопряжении стен и колонн СТП с путевым бетоном, мм

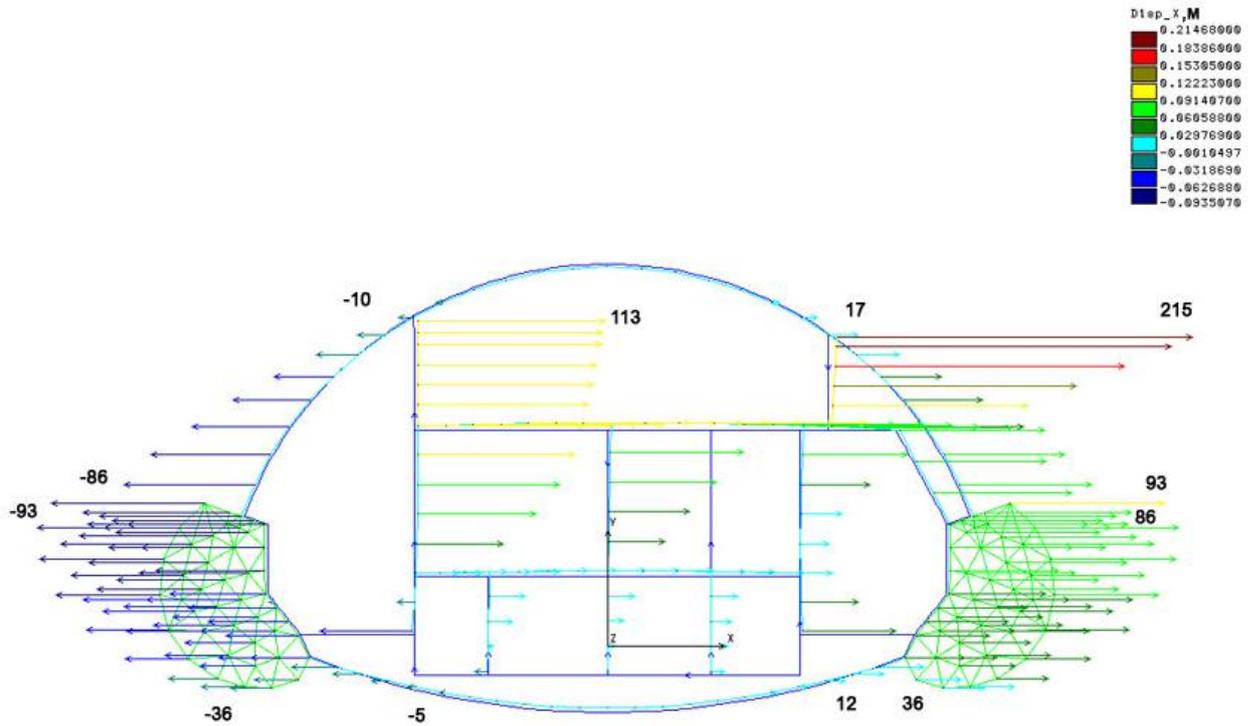
Рисунок 3.16 – Горизонтальная составляющая вектора результирующих перемещений обделки станции и встроенных конструкций при шарнирном сопряжении стен и колонн СТП с путевым бетоном, мм

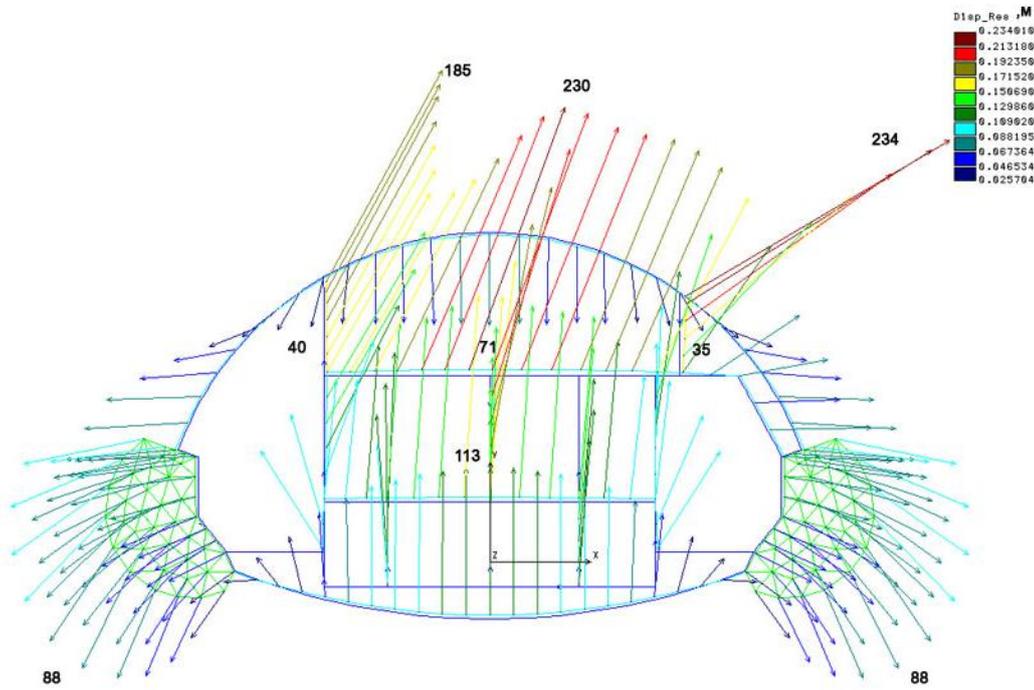
Рисунок 3.18 – Полные смещения узлов обделки станции и встроенных конструкций при жестком сопряжении стен и колонн СТП с путевым бетоном, мм

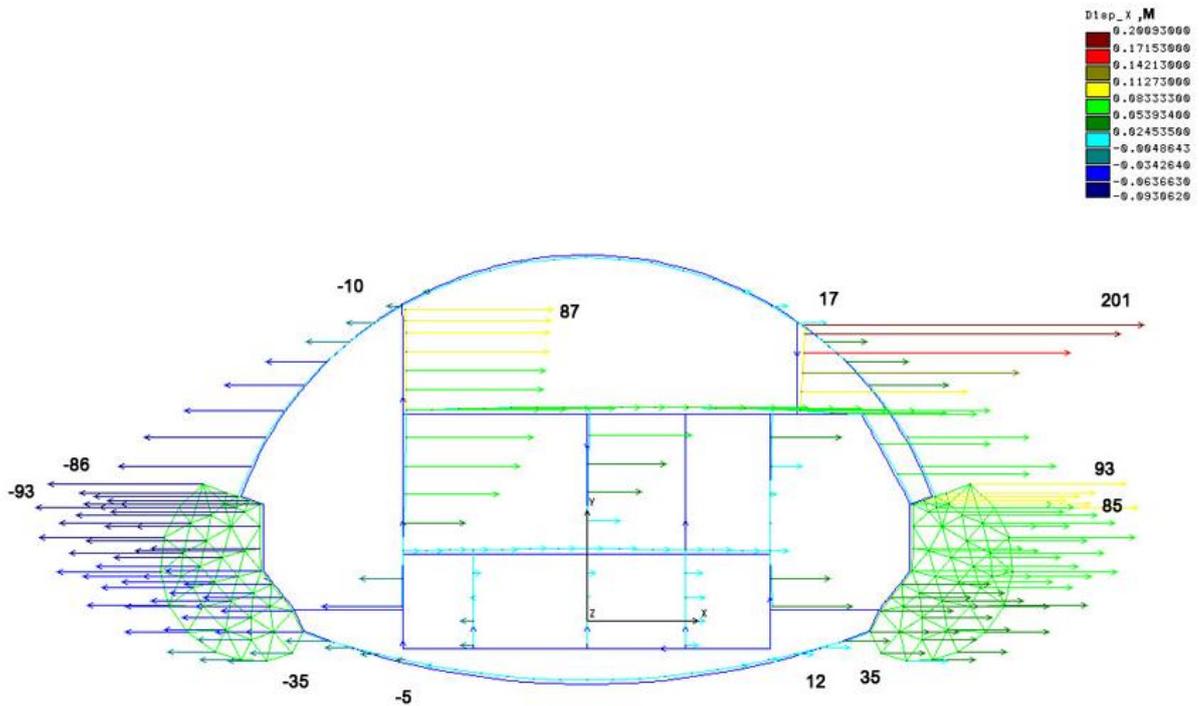
Рисунок 3.20 – Горизонтальная составляющая вектора результирующих перемещений узлов обделки станции и встроенных конструкций при жестком сопряжении стен и колонн СТП с путевым бетоном, мм

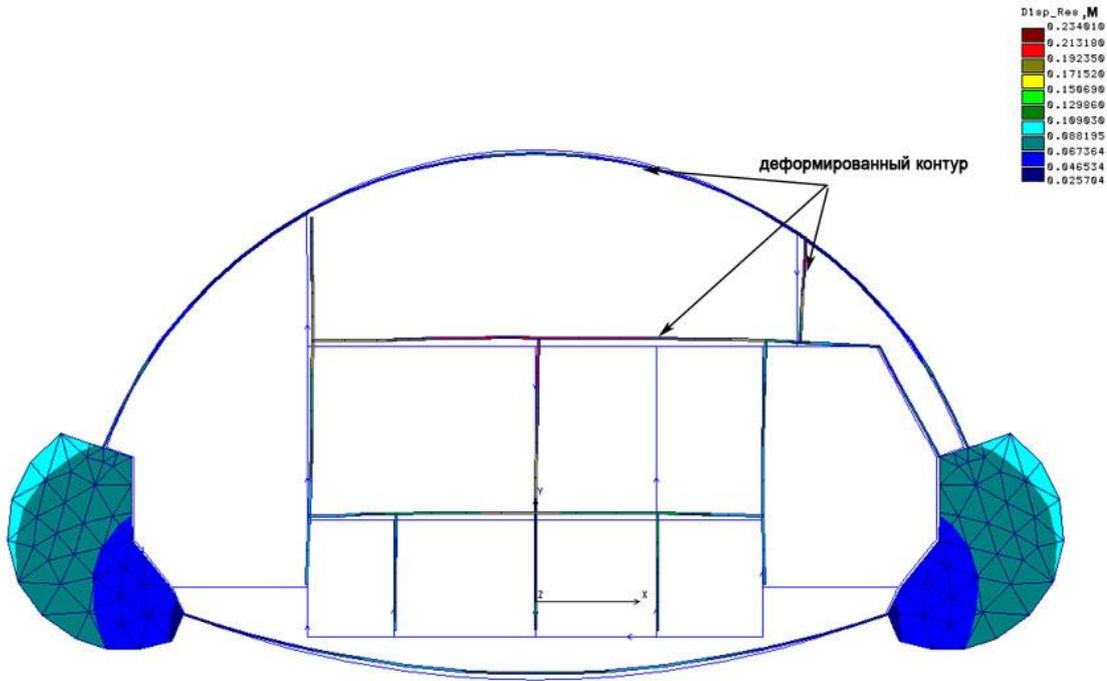
Рисунок 3.21 – Деформированная схема станции и встроенных конструкций при жестком сопряжении стен и колонн СТП с путевым бетоном, м

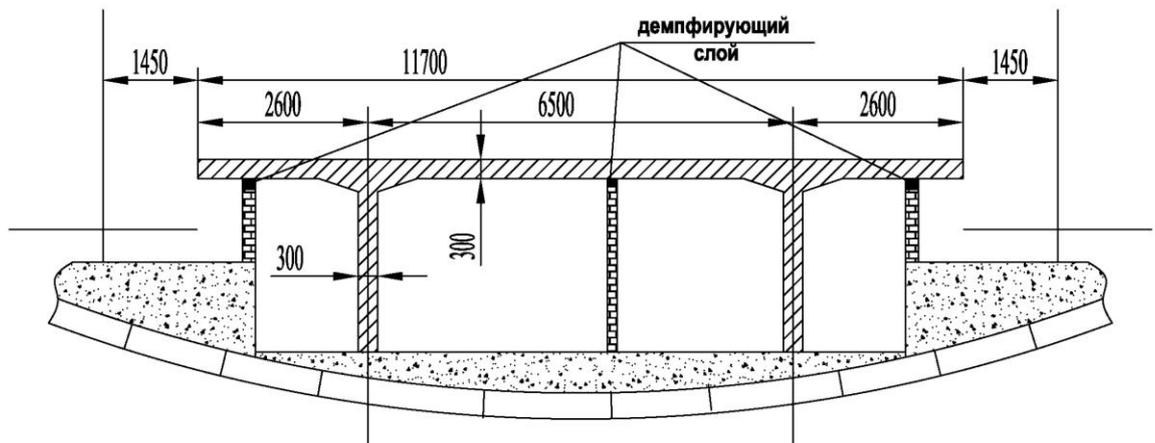
Рисунок 4.4 – Предлагаемая конструкция платформы

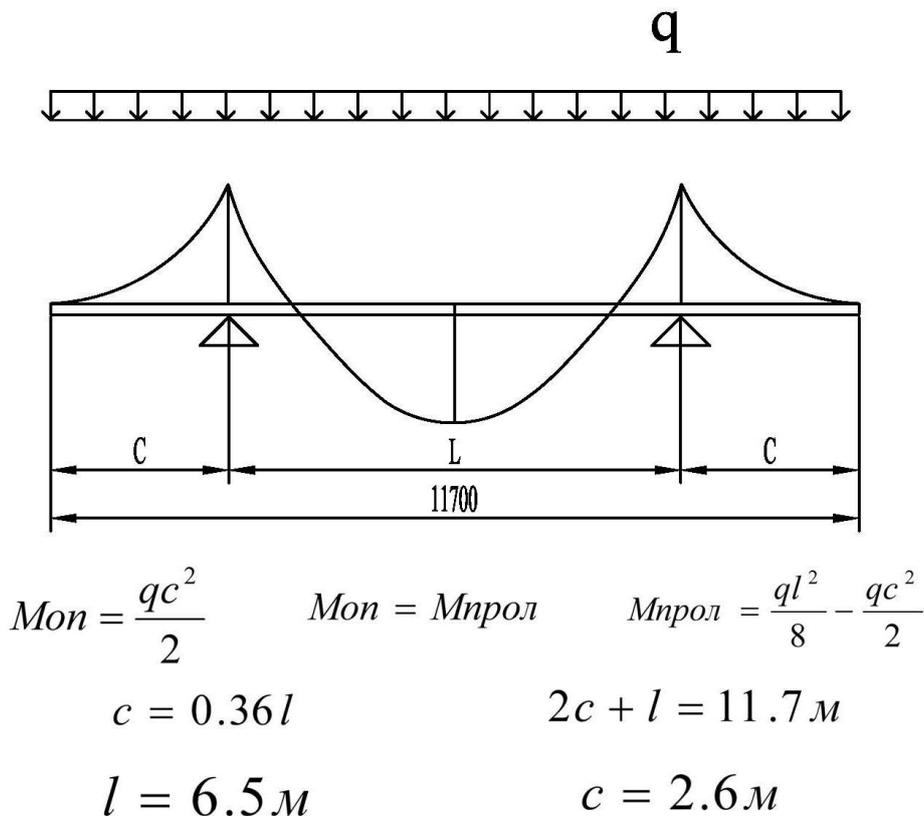
Рисунок 4.5 – Схема к определению рационального размещения опорных стен платформы.

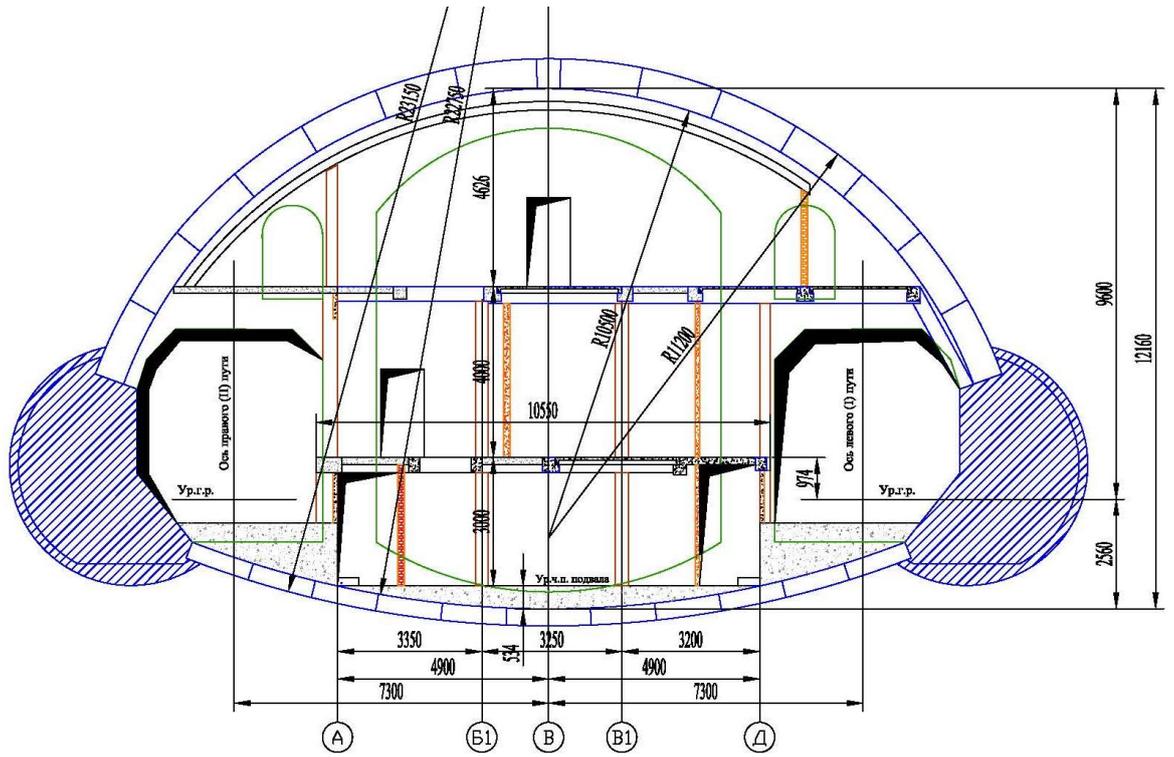
Рисунок 4.7 – Станция «Новочеркасская. Поперечный разрез в зоне СТП.

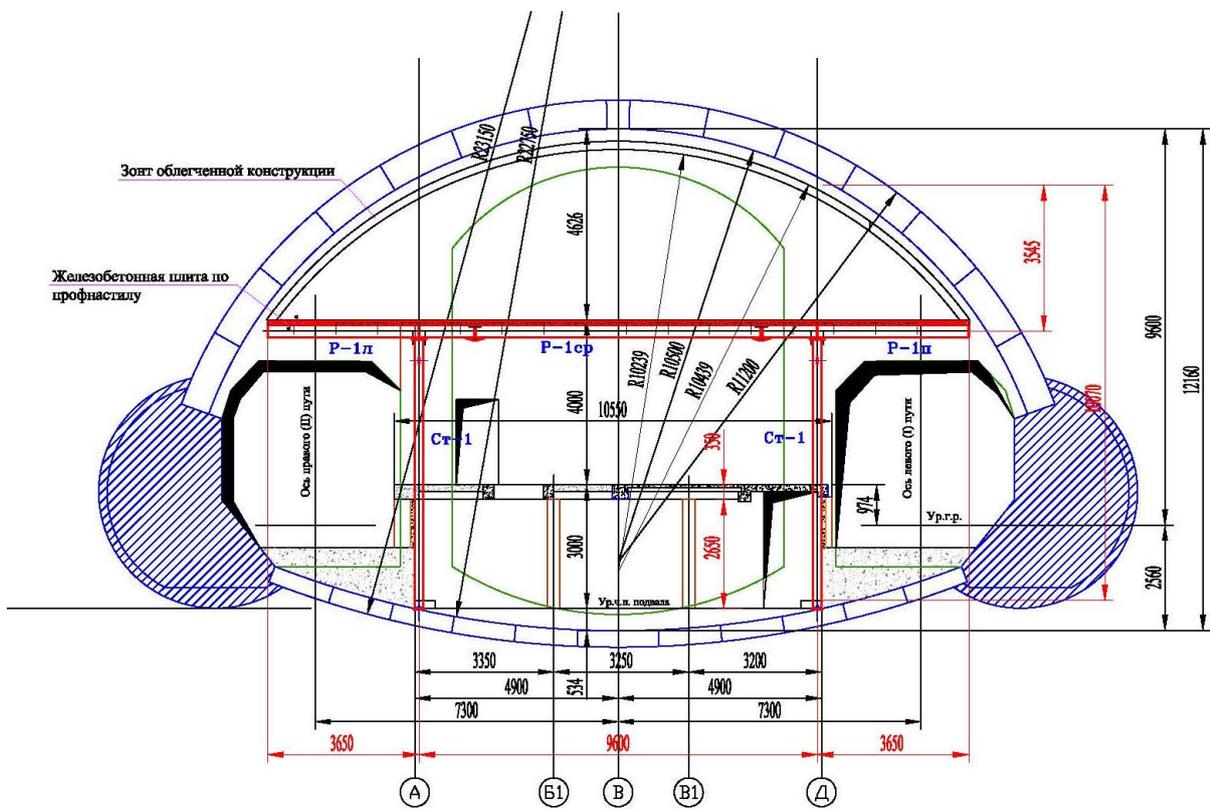
Рисунок 4.8 – Предлагаемое компоновочное решение встроенных конструкций в зоне СТП

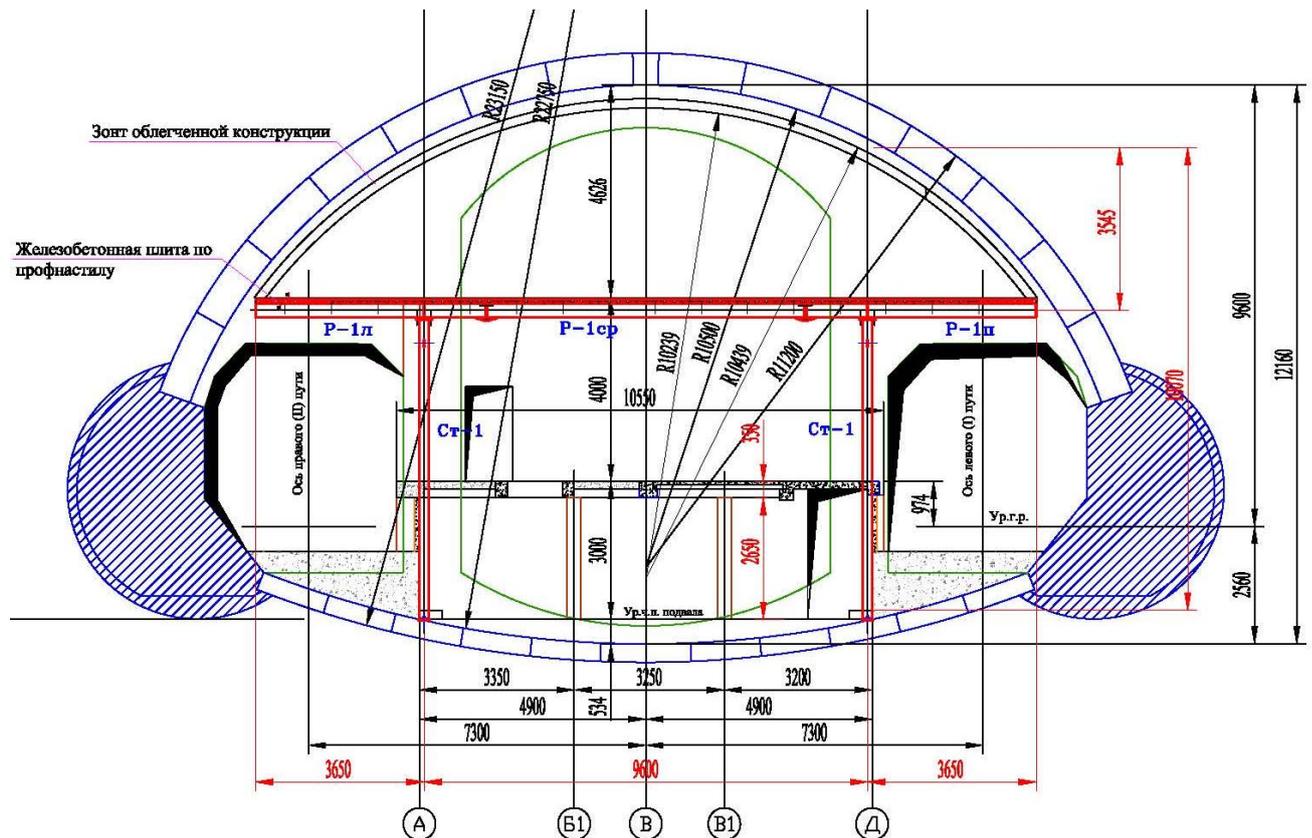
Рисунок П1.1 – Принципиальное конструктивное решение каркаса СТП

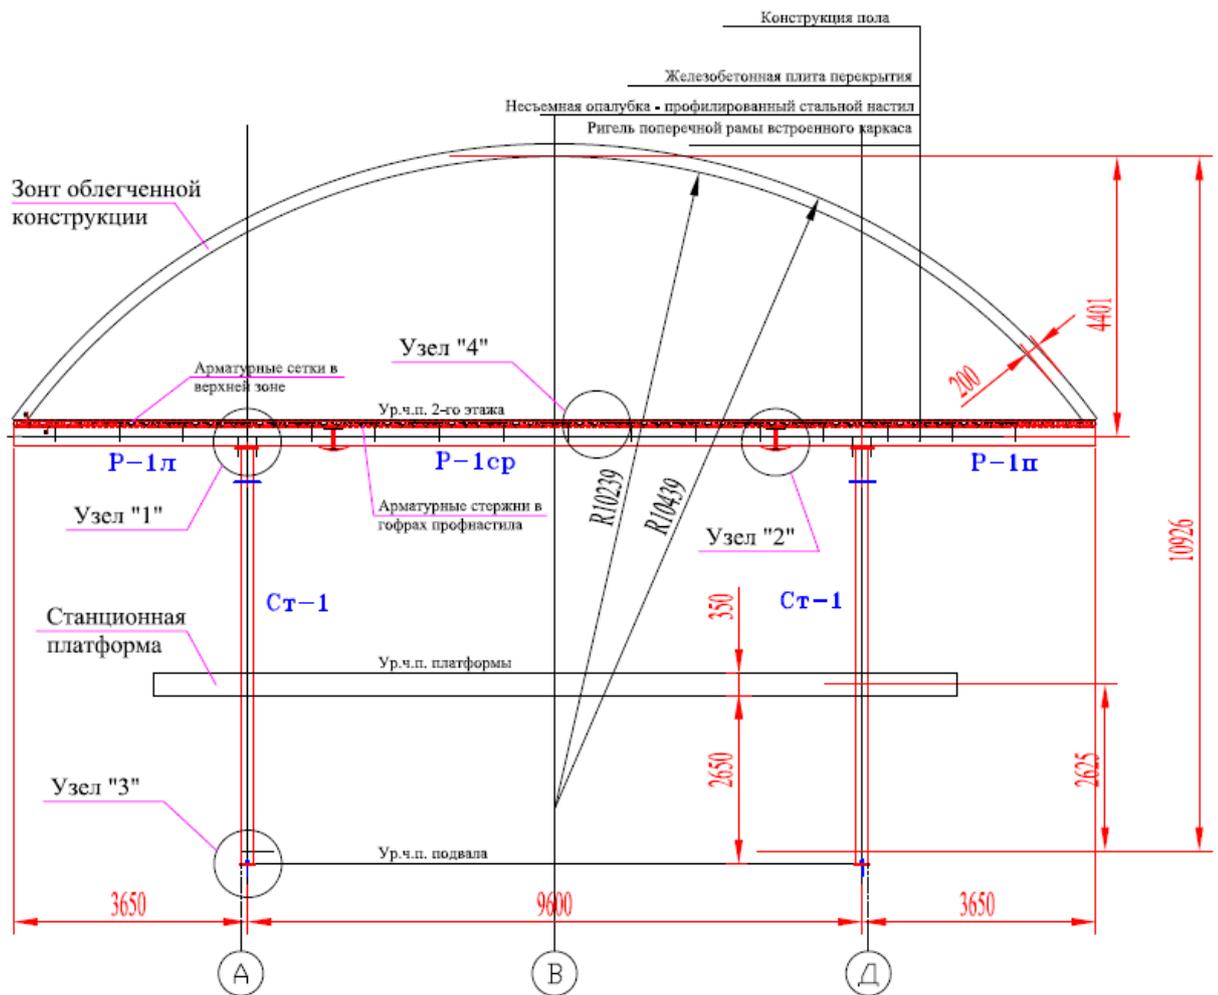
Рисунок П1.2 – Каркас поперечной рамы встроенной конструкции

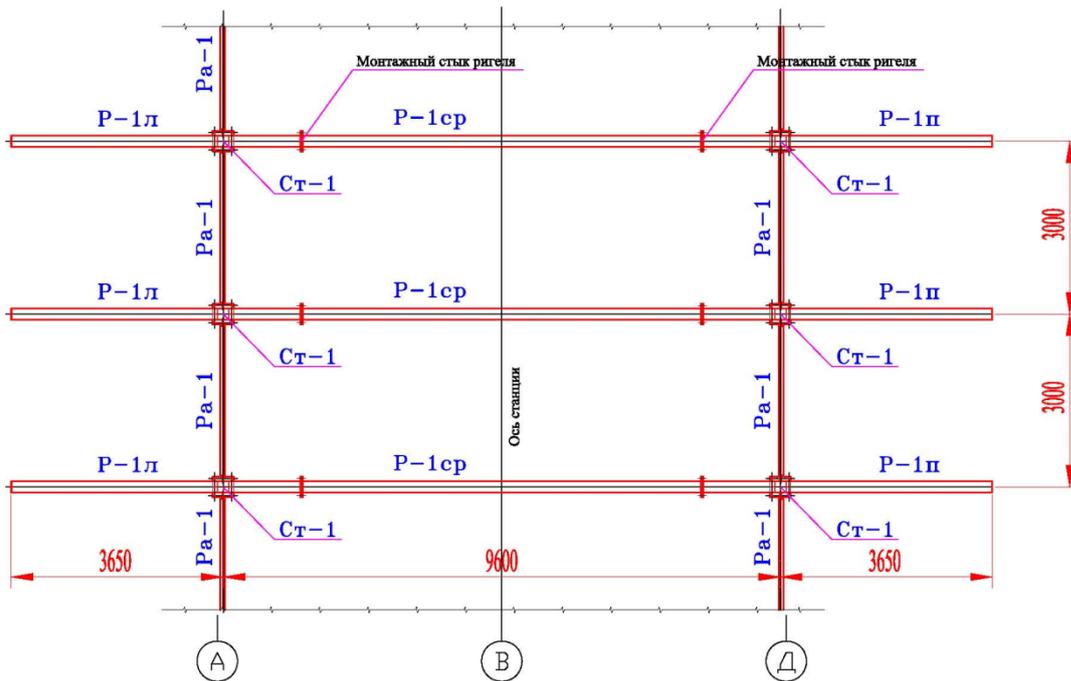
Рисунок П1.3 – Фрагмент плана рам встроенного каркаса с продольными распорками

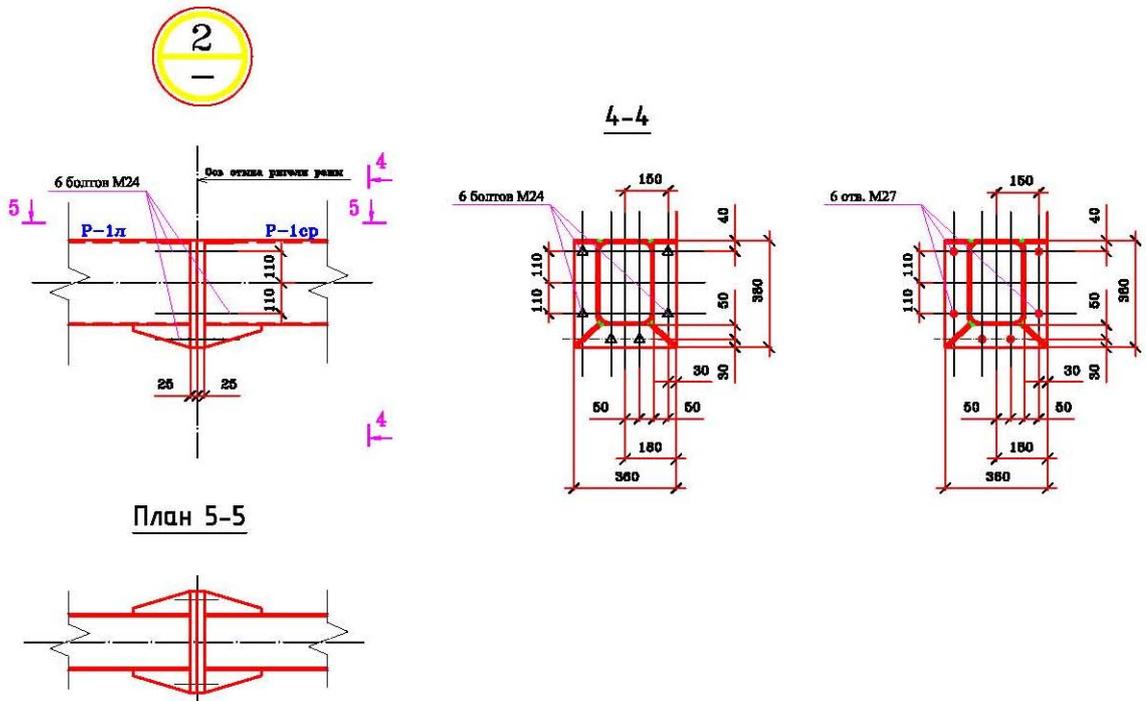
Рисунок П1.6 – Узел «2». Монтажный стык ригелей
