Акционерное общество «Научно-исследовательский институт железнодорожного транспорта» (АО «ВНИИЖТ»)

**РАЗРАБОТКА КРЕСТОВИН СТРЕЛОЧНЫХ ПЕРЕВОДОВ
ДЛЯ УСЛОВИЙ ТЯЖЕЛОВЕСНОГО И ИНТЕНСИВНОГО ДВИЖЕНИЯ**

Диссертация на соискание ученой степени
кандидата технических наук

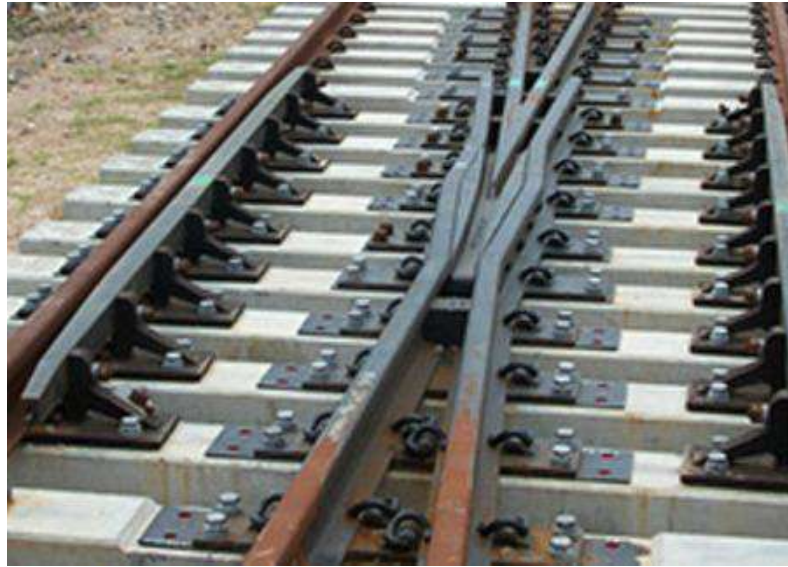
– Крестовины типа «рыбка» без передней и задней врезки (сочленение по косому переднему и заднему стыку). При этом усювик прилегает к сердечнику по поверхностям, находящимся под углом друг к другу (Рисунок 1.1 а).

Рисунок 1.1 – Конструкции крестовин для тяжеловесного движения: а) крестовина типа «рыбка»; б) моноблочная крестовина

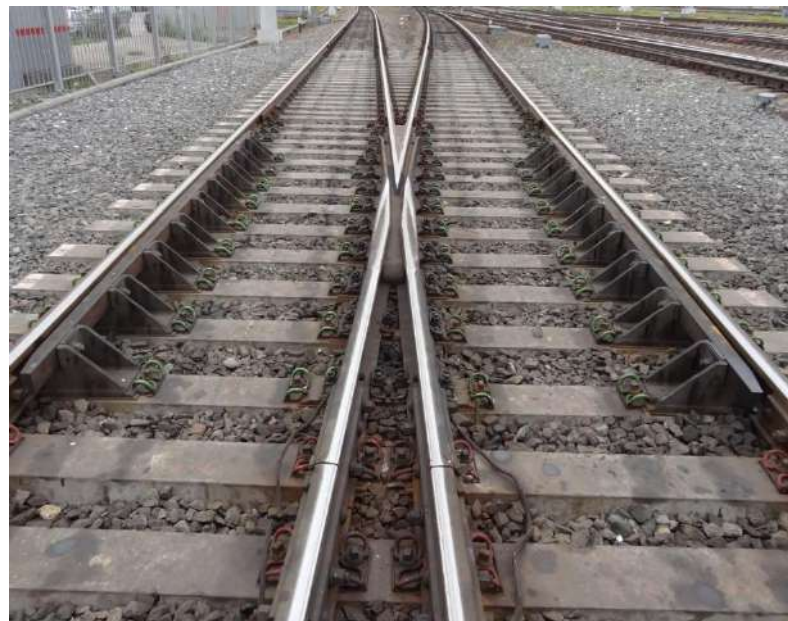
б)

– Крестовины с цельнолитым блоком сердечника с усювиками и приварными рельсовыми окончаниями (моноблочная крестовина). Перекатывание колес с рельсовой на литую часть таких крестовин происходит за счет применения приварных рельсов, как в переднем, так и в заднем торце крестовины (Рисунок 1.1 б).

В большей степени удовлетворяют требованиям, предъявляемым к конструкциям, работающим под воздействием высоких нагрузок моноблочные крестовины. К преимуществам данных крестовин можно отнести отсутствие болтовых соединений рельсовых усювиков и сердечника из высокомарганцовистой стали, что позволяет обеспечить более высокую жесткость по сравнению со сборными крестовинами и равномерность её распределения по сечениям, а также отсутствие необходимости подтяжки болтов в процессе эксплуатации.

Цельнолитой блок сердечника дает широкие возможности по оптимизации геометрии поверхностей катания крестовины [3].

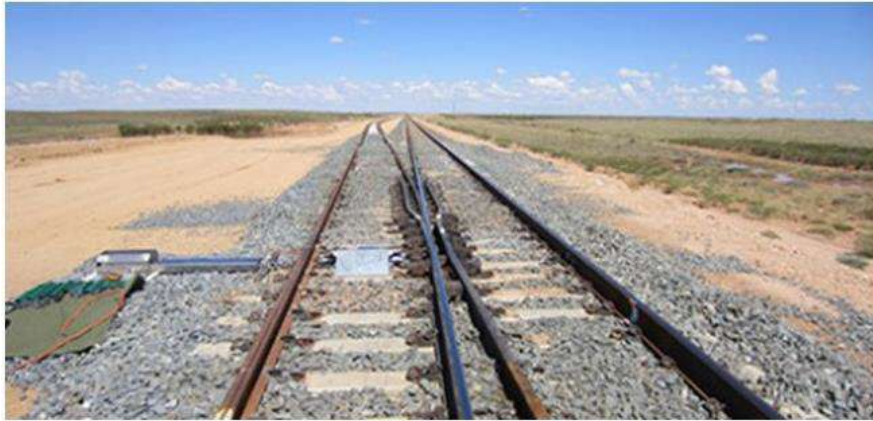
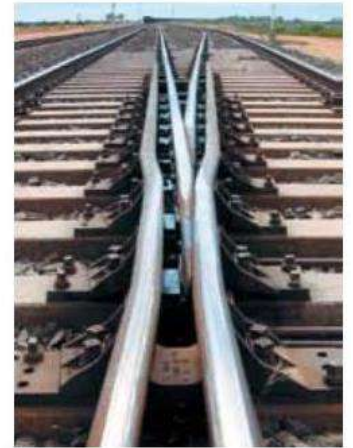
На особо грузонапряженных участках пути за рубежом наряду с моноблочными крестовинами рекомендуются к применению крестовины с непрерывной поверхностью катания (Рисунок 1.3). Крестовины с непрерывной поверхностью катания для тяжеловесного движения по данным производителей, компаний Voestalpine и Vossloh Cogifer, способны работать при осевых нагрузках более 40 тонн [13; 15].

Рисунок 1.3 – Конструкции крестовин с непрерывной поверхностью катания для особо грузонапряженных участков пути

За счет отсутствия вредного пространства крестовины с непрерывной поверхностью катания подвержены меньшему динамическому воздействию, имеют больший ресурс, сопоставимый с ресурсом стрелки. При этом такие крестовины имеют высокую стоимость, сложнее в изготовлении и при эксплуатации в сравнении с крестовинами с неподвижным сердечником, требуют более высокой квалификации персонала. Кроме того, такие крестовины требуют большого внимания при эксплуатации в зимних условиях, особенно на снегозаносимых участках инфраструктуры. Помимо этого, применение стрелочных переводов, имеющих крестовины с непрерывной поверхностью катания, требует реконструкции систем СЦБ станций, что не всегда возможно и целесообразно [16; 17].

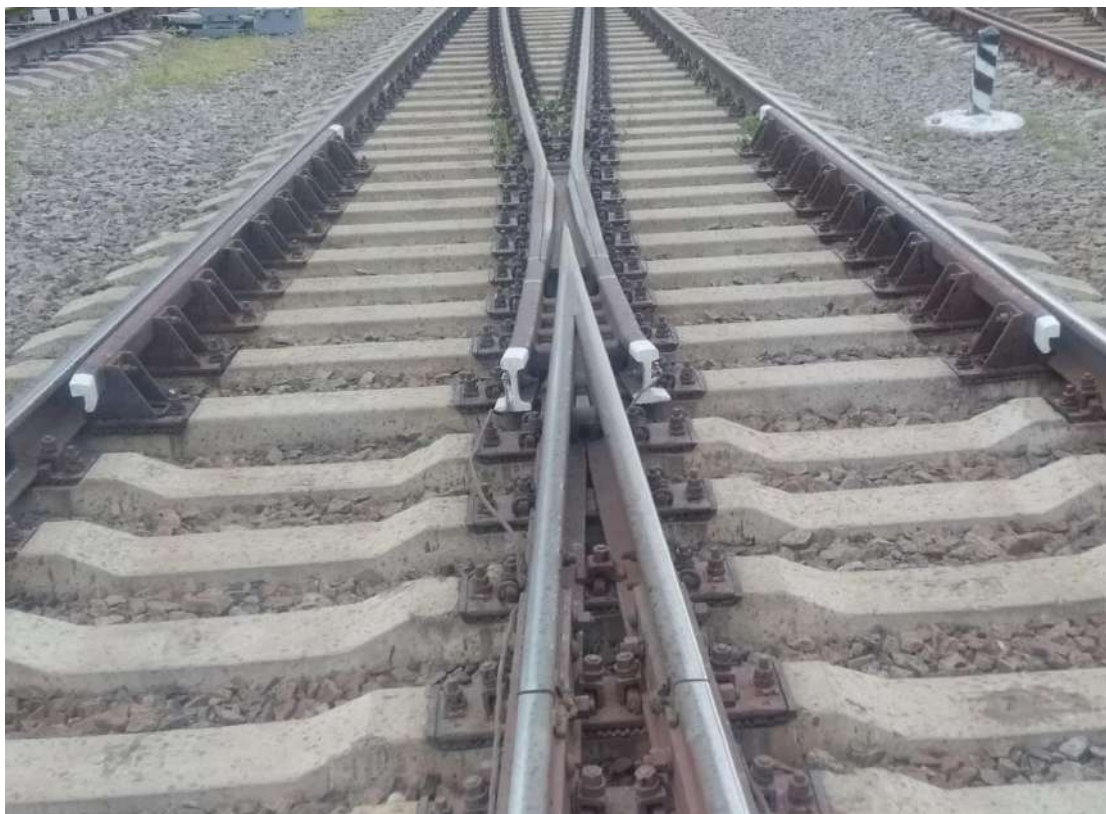
Рисунок 1.6 – Сборная крестовина с приварными рельсовыми окончаниями стрелочного перевода проекта 2750

В настоящее время, на дорогах ОАО «РЖД» основным стрелочным переводом, предназначенным для работы в тяжелых эксплуатационных условиях, является стрелочный перевод типа Р65 марки 1/11 проекта 2750 в состав которого входит сборная крестовина с рельсовыми усовиками и укороченным литым сердечником (из высокомарганцовистой стали) с приваренными к его заднему торцу рельсовыми окончаниями (Рисунок 1.6). Конструкция перевода позволяет использовать его в составе бесстыкового пути, в том числе за счет применения сварной крестовины.

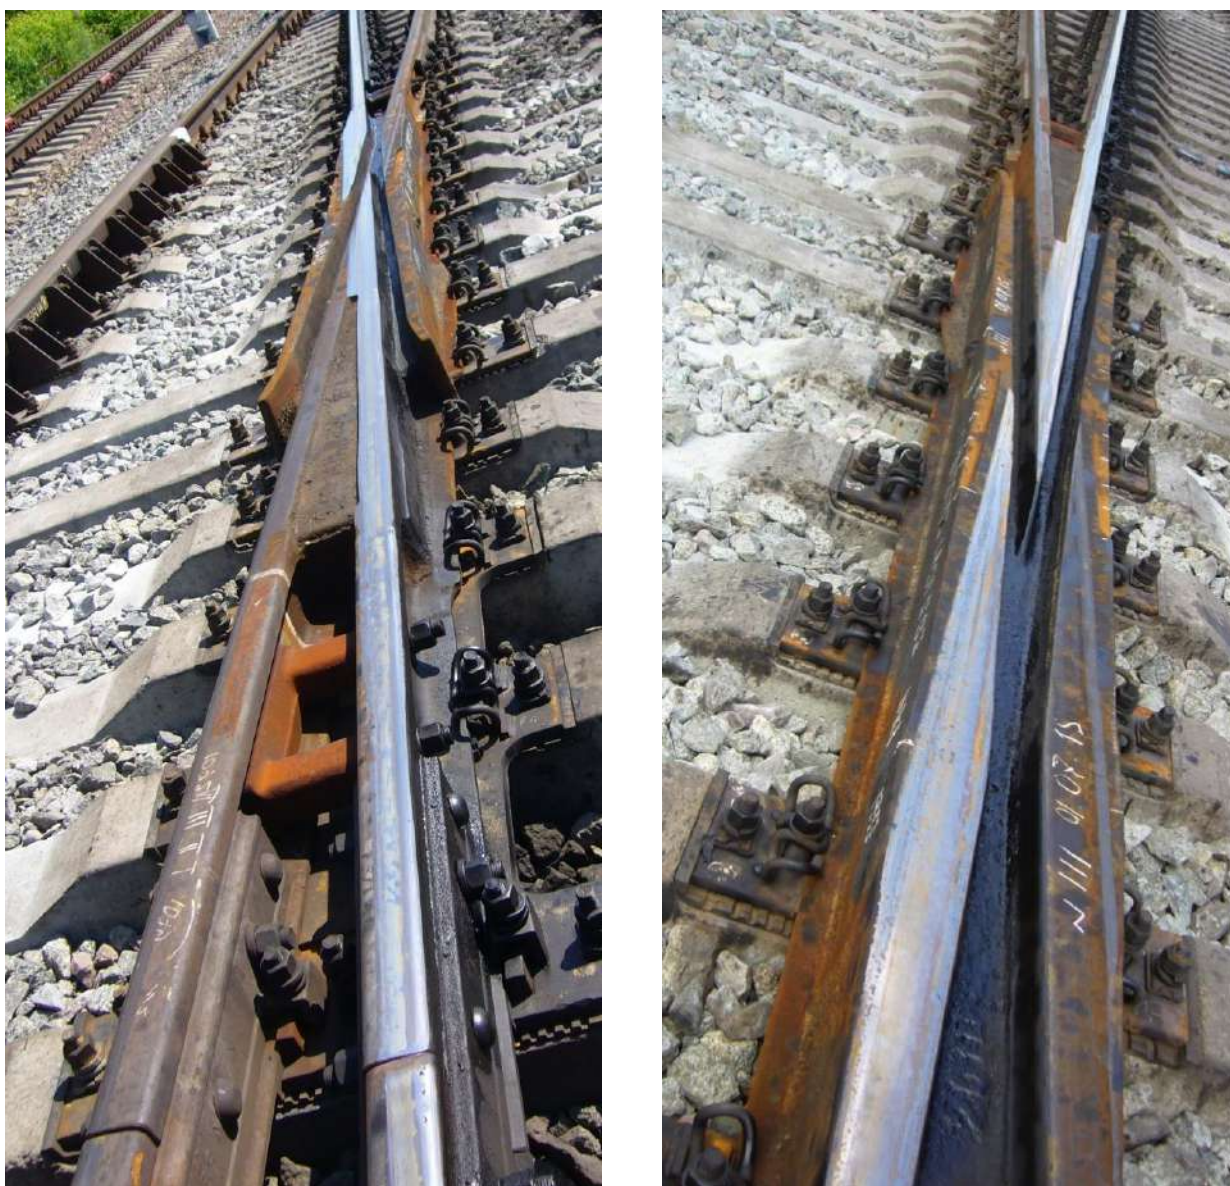
Рисунок 1.7 – Крестовина моноблочной конструкции с четырьмя приварными рельсовыми окончаниями в составе стрелочного перевода типа Р65 марки 1/11 проекта Н01.001

В июне 2015 года на месте эксплуатируемого стрелочного перевода № 111 на II-м главном пути Экспериментального кольца АО «ВНИИЖТ» для проведения полигонных испытаний была уложена первая моноблочная крестовина с четырьмя приварными рельсовыми окончаниями, произведенная в РФ (Рисунок 1.7). Испытания проводились в составе модернизированного стрелочного перевода типа Р65 марки 1/11 проекта Н01.001 производства АО «НСЗ».

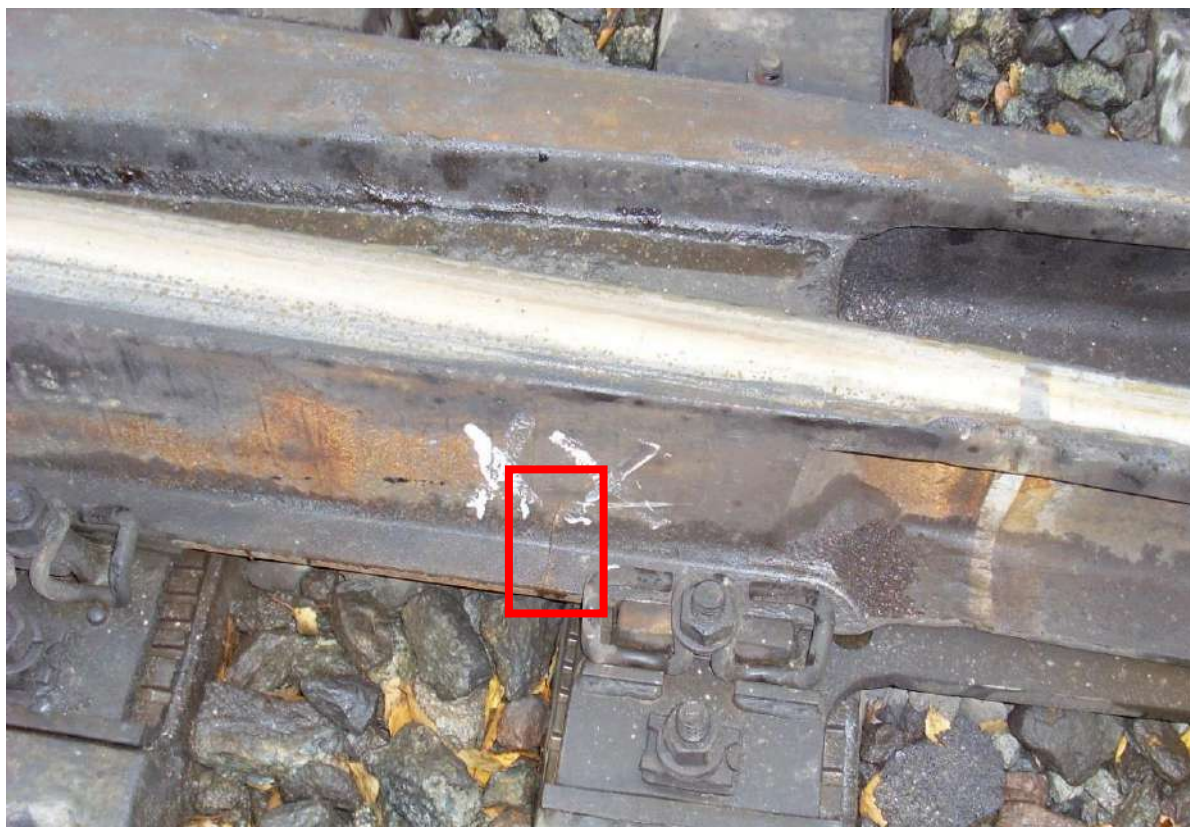
Рисунок 1.8 – Трещина в районе переднего вылета цельнолитого блока моноблочной крестовины

Наряду с подтверждением соответствия требованиям нормативной документации и требованиям норм безопасности при испытаниях предусматривалась также оценка эксплуатационных качеств и ресурса изделия. Крестовина вышла из строя пропустив 86,4 млн т брутто груза из-за трещины литой части сердечника в районе переднего вылета цельнолитого блока моноблочной крестовины (Рисунок 1.8) и улавливающего желоба (Рисунок 1.9).

Исследования образцов металла, вырезанных из отливки крестовины, показали отсутствие литейного характера образования выявленных дефектов. Развитие трещины началось от внутренней поверхности крестовины. Очевидно, что причиной образования трещин, при эксплуатации моноблочной крестовины являлись недостатки конструкции.

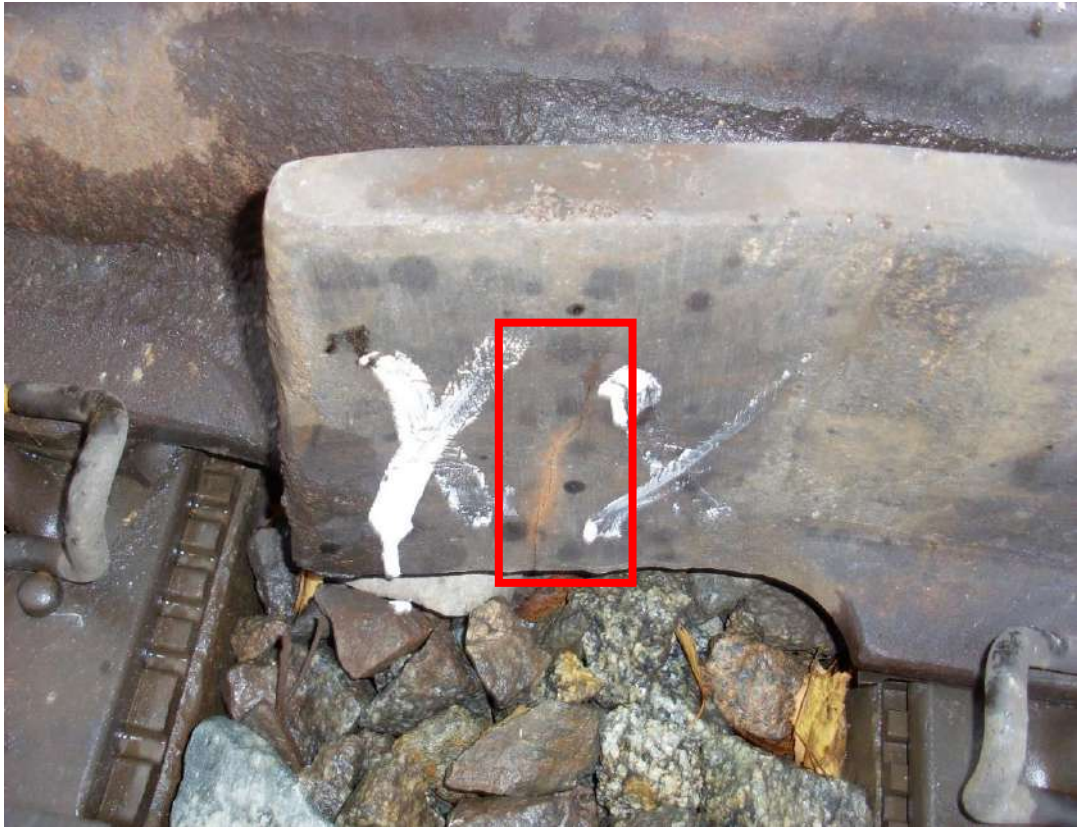
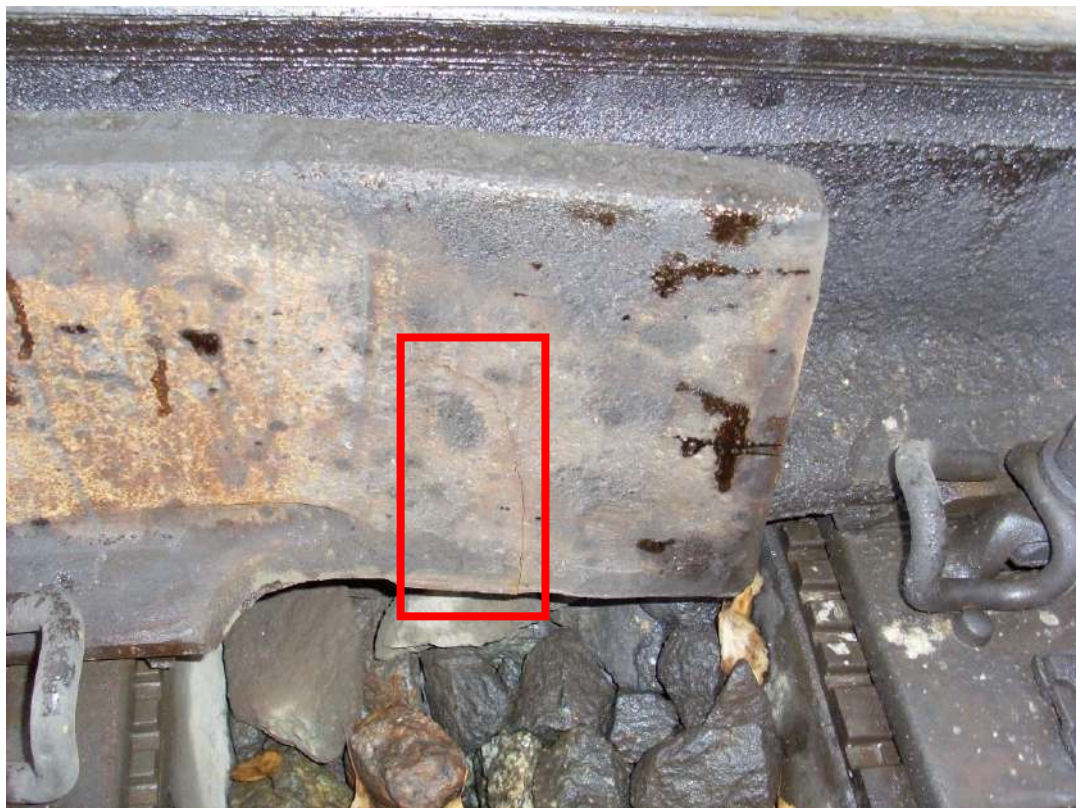
Рисунок 1.9 – Трещины литой части сердечника в районе улавливающего желоба моноблочной конструкции: а) слева; б) справа

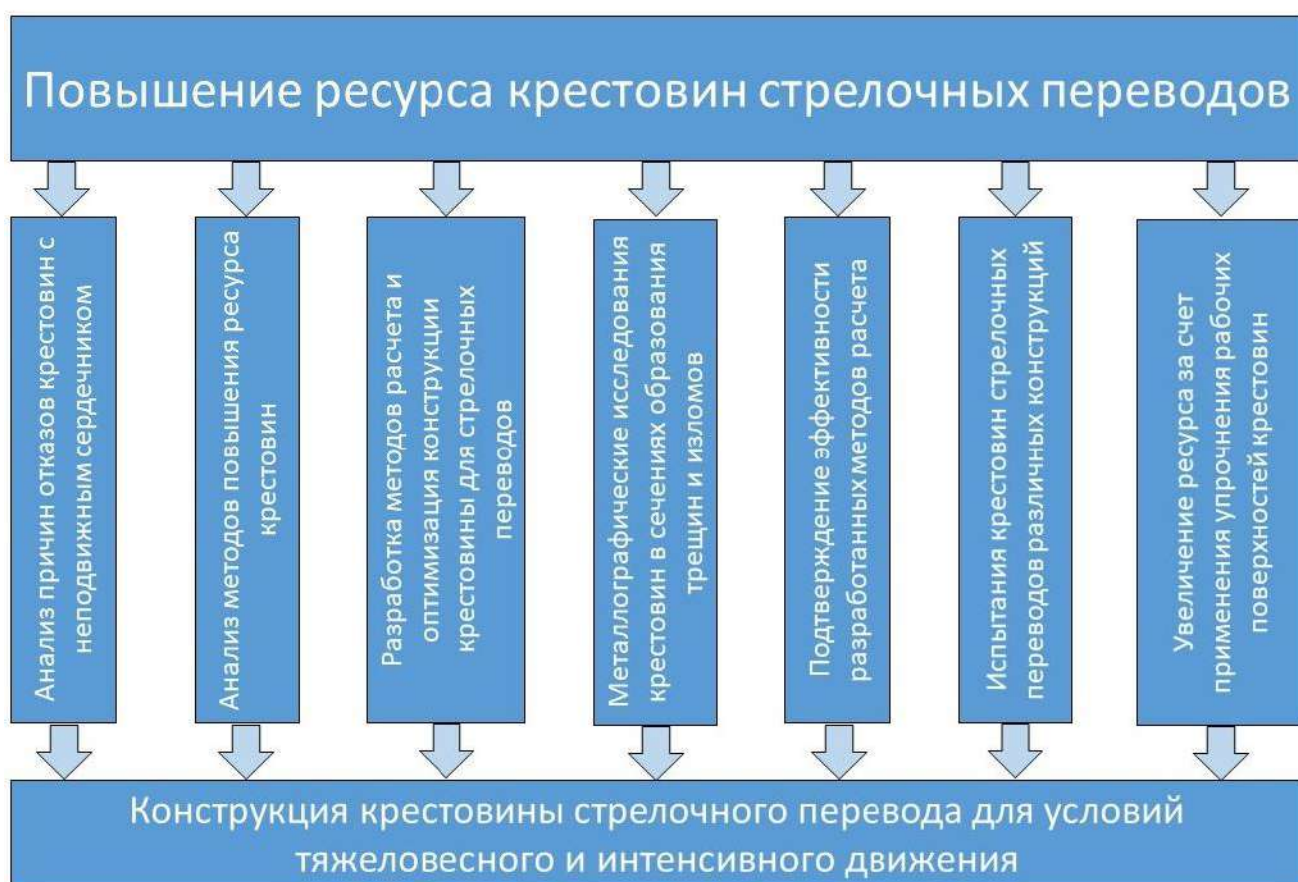
Достижение цели включает в себя решение ряда задач, укрупненно представленных на Рисунке 1.10, включающих в себя:

- рассмотрение конструкционных и технологических методов повышения срока службы крестовин;
- анализ сроков службы крестовин стрелочных переводов и причин их отказов;
- увеличение ресурса за счет применения упрочнения рабочих поверхностей крестовин;
- разработка методов расчета моноблочных крестовин и получение на их основе нового рационального технического решения;
- подтверждение эффективности разработанных методов расчета;

- сравнительные эксплуатационные и динамико-прочностные испытания моноблочных крестовин;
- металлографические исследования моноблочных крестовин в сечениях, в которых при полигонных испытаниях возникают изломы, анализ причин возникновения;
- предложения по использованию разработанных методов расчета.

Рисунок 1.10 – Задачи, решаемые для разработки метода, получения эффективных конструкторских решений по проектированию моноблочных крестовин

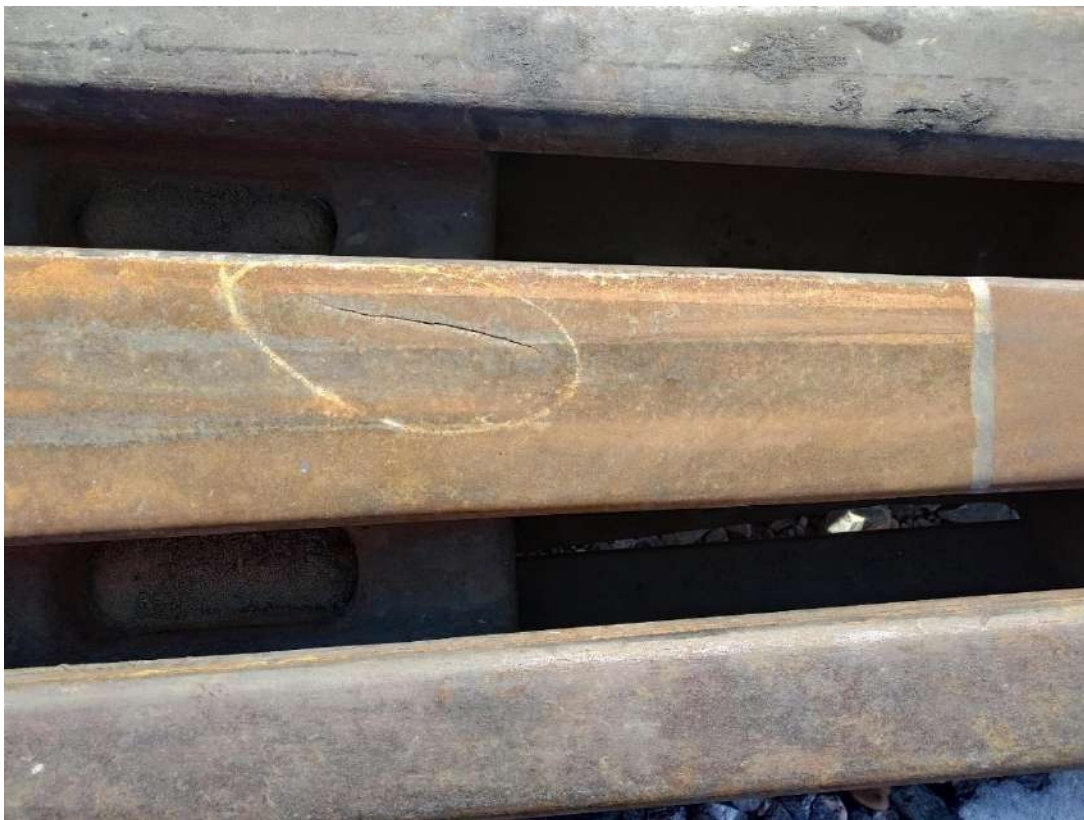
Рисунок 2.2 – Новый вид дефекта крестовин с приварными рельсовыми окончаниями – трещина в продольном шве рельсовых окончаний

Одним из вновь выявленных дефектов крестовин является трещина в продольном шве рельсовых окончаний (Рисунок 2.2). Наиболее вероятной причиной отказов крестовин данного вида является ослабевание болтового соединения рельсовых усиков и сварного сердечника в зоне рельсовых окончаний под воздействием циклического нагружения от колес подвижного состава и вибрации. Возникновению и развитию дефекта способствовала укладка крестовины в путь на подкладки, ранее эксплуатировавшийся в этом месте крестовины, без их демонтажа с железобетонного основания.

Замена установленных на заводе-производителе подкладок на другие может приводить к образованию суммарного зазора между подошвой усовика, рельсовых окончаний и ребрами подкладки сверх установленной ГОСТ 33535-2015 [23] величины, что в свою очередь исключает возможность удержания приварных рельсов рельсовых окончаний от поперечных перемещений при ослаблении вышеуказанных болтовых соединений. Дефект может как выходить, так и не выходить на отверстия в рельсовых окончаниях. Эти же причины могут вызывать появление и развитие трещин выходящих на отверстия приварных рельсовых окончаний крестовины (ДСс.26.2).

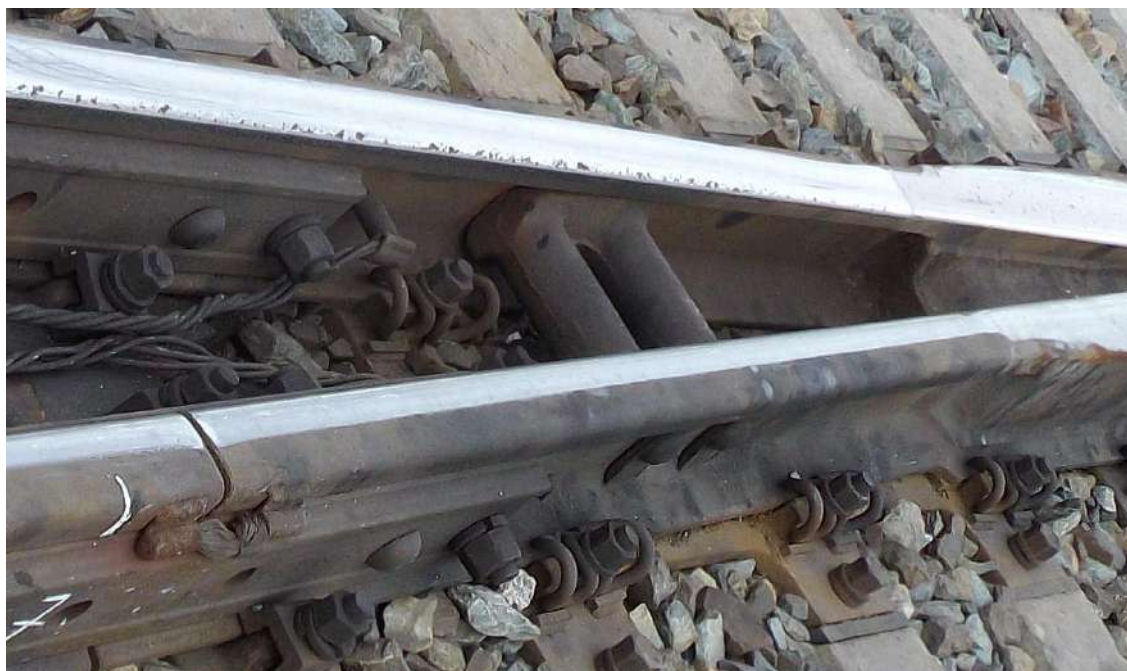
Рисунок 2.3 – Новый вид дефекта крестовин с приварными рельсовыми окончаниями – выкрашивание металла на поверхности катания приварных рельсовых окончаний

Еще один вид дефекта – выкрашивание металла на поверхности катания приварных рельсовых окончаний (Рисунок 2.3) – был выявлен при обследовании стрелочных переводов в границах Западно-Сибирской железной дороги в 2023 году.

В данном случае причинами выкрашивания металла на поверхности катания приварных рельсовых окончаний могут являться потеря упругих свойств основания и повышенная жесткость балластного слоя, а также низкое качество рельсового проката или локализация контакта в зоне выкружки головки рельса. Такая локализация наблюдается при работе перевода в нетиповых условиях или при его неправильной укладке в путь. Дефект выявляется визуальным осмотром.

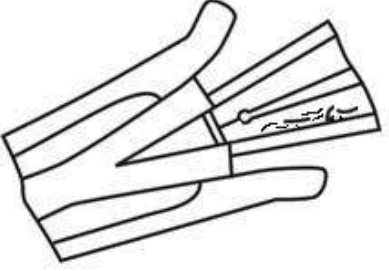
Рисунок 2.4 – Новые виды дефектов крестовин для классификатора дефектов и повреждений элементов стрелочных переводов

При внесении изменений в классификатор дефектов и повреждений элементов стрелочных переводов необходимо учесть новые виды стрелочной продукции, получающее распространение на сети железных дорог России, и внести новые виды дефектов. На Рисунке 2.4 представлены предлагаемые для внесения изменения в таблицу 1 действующей редакции классификатора дефектов и повреждений элементов стрелочных переводов.

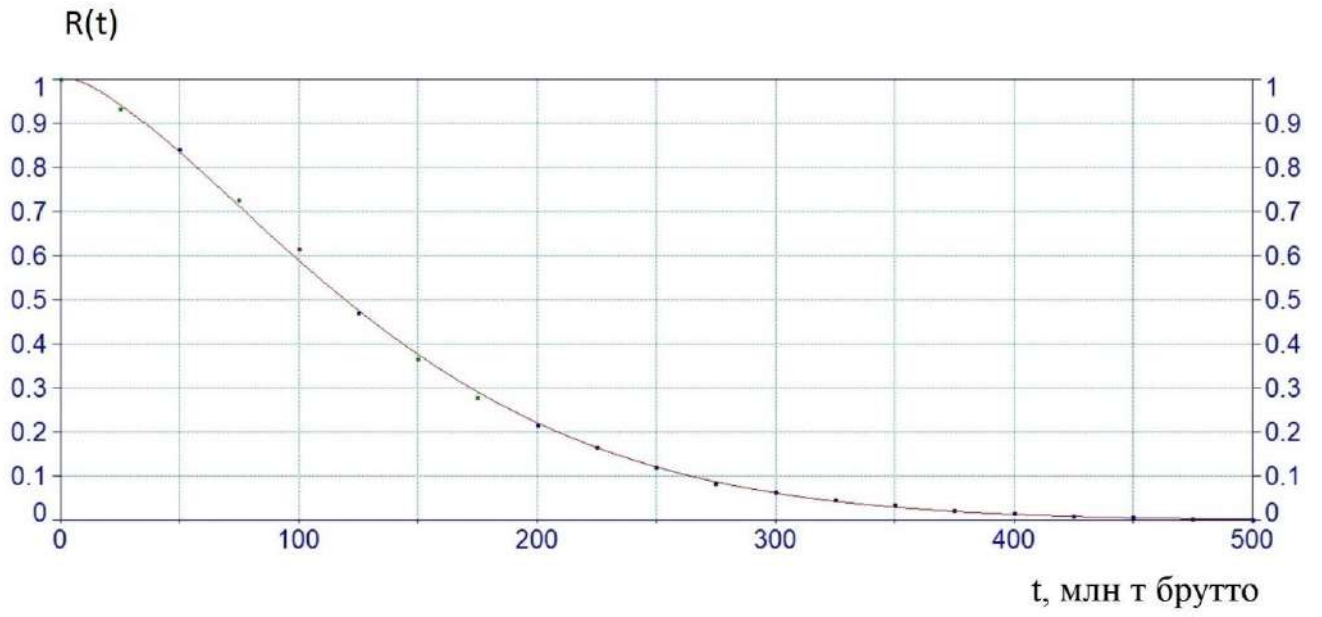
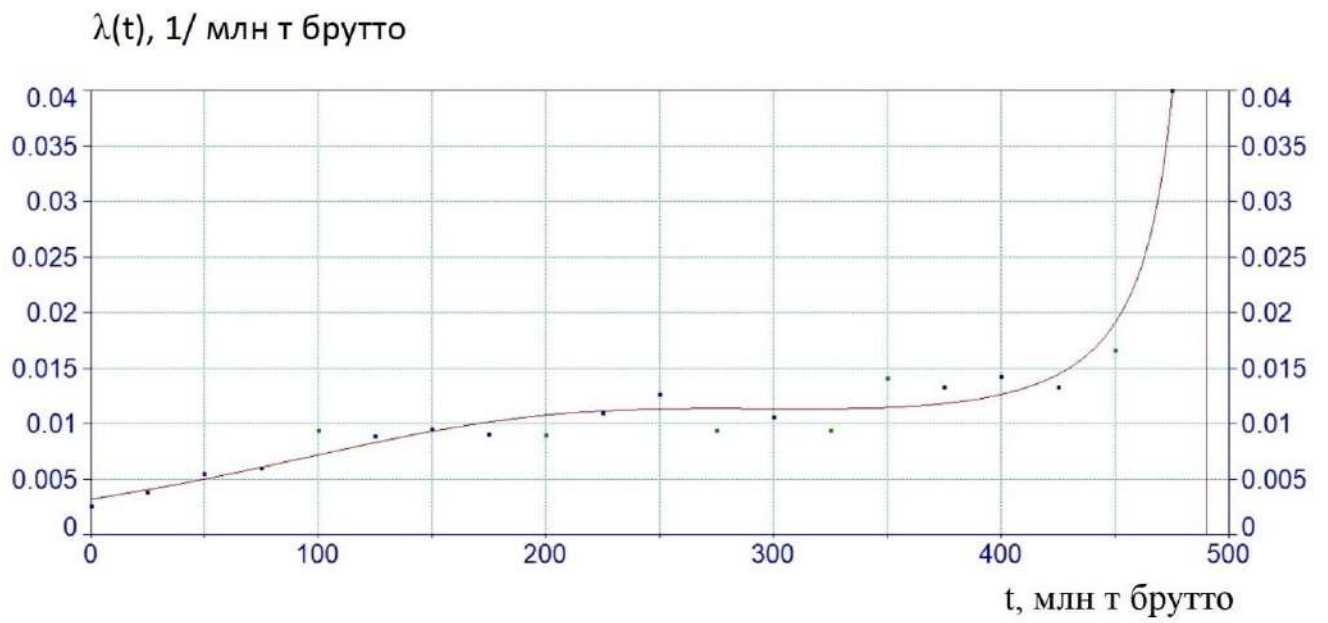
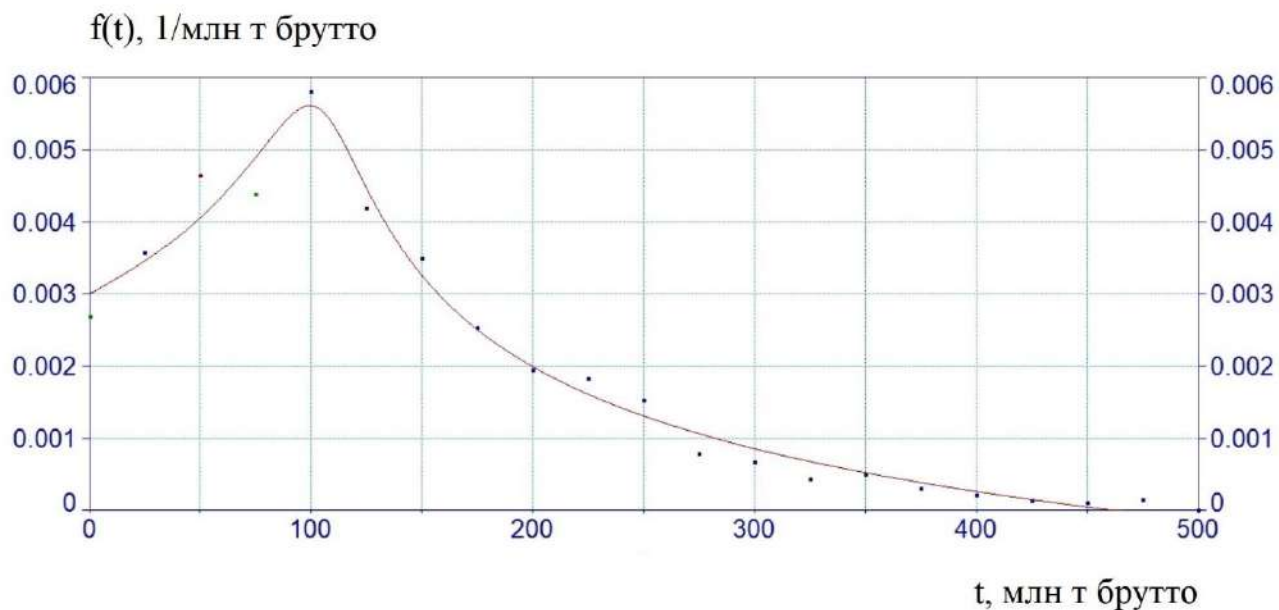
Рисунок 2.5 – Графики показателей надежности крестовин типа Р65 марки 1/11 изъятых из пути по дефектам за 2019-2021 гг.: а) вероятность безотказной работы крестовин, б) интенсивность отказов крестовин, в) плотность распределения наработки до отказа крестовин

Для установления зависимости показателей надежности крестовин от наработки, экспериментальные данные обрабатывались с использованием программного продукта Table Curve 2D. На Рисунке 2.5 показаны графические зависимости вероятности безотказной работы, интенсивности отказов и плотности распределения наработки до отказа крестовин из высокомарганцевистой стали типа Р65 марки 1/11 на инфраструктуре ОАО «РЖД», отказавших в 2019-2021 годах, полученные по данным с дорог, а также приведены их аналитические аппроксимации.

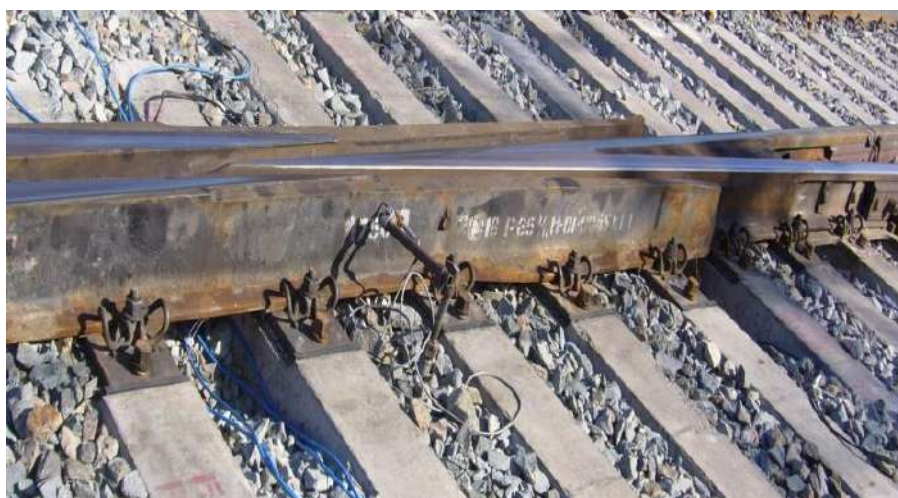
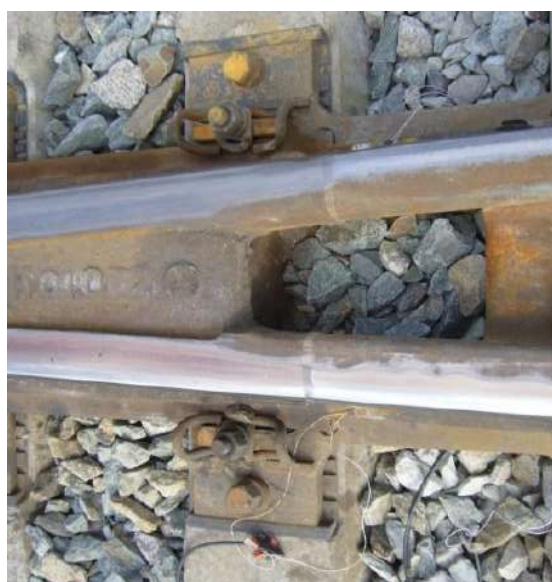
Расположение тензодатчиков, регистрирующих напряжения в кромках подошвы литой и приварных рельсовых частей крестовины моноблочной конструкции стрелочного перевода проекта Н01.004.0000.00 представлены на Рисунке 5.5.

Рисунок 5.5 – Расположение датчиков на крестовине стрелочного перевода:

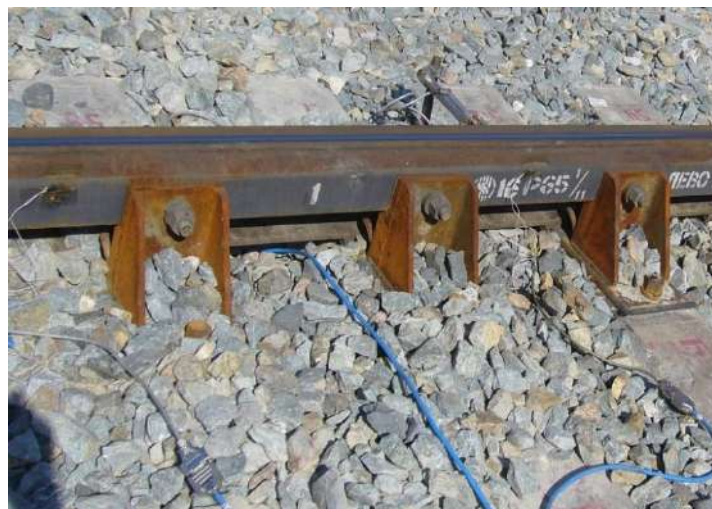
Напряжения в контррельсах из профиля СП850 регистрировались от воздействия электровоза 2ЭС6 и грузовых вагонов, обращающихся по прямому пути, а также от маневрового тепловоза ТЭМ18Д и грузовых вагонов, обращающихся по боковому пути стрелочного перевода со скоростями до 80 км/ч и 40 км/ч соответственно. Расположение тензодатчиков на контррельсе представлено на Рисунке 5.7.

Рисунок 5.7 – Расположение тензодатчиков на контррельсе стрелочного перевода проекта Н01.004.0000.00

Максимальные напряжения в контррельсе прямого пути от воздействия подвижного состава поезда, обращающегося по прямому пути стрелочного перевода достигали величины 155 МПа. В контррельсе бокового пути наибольшие напряжения достигали 167 МПа. Наибольшие зарегистрированные напряжения в контррельсе не превышают допускаемые, составляющие 330 МПа.

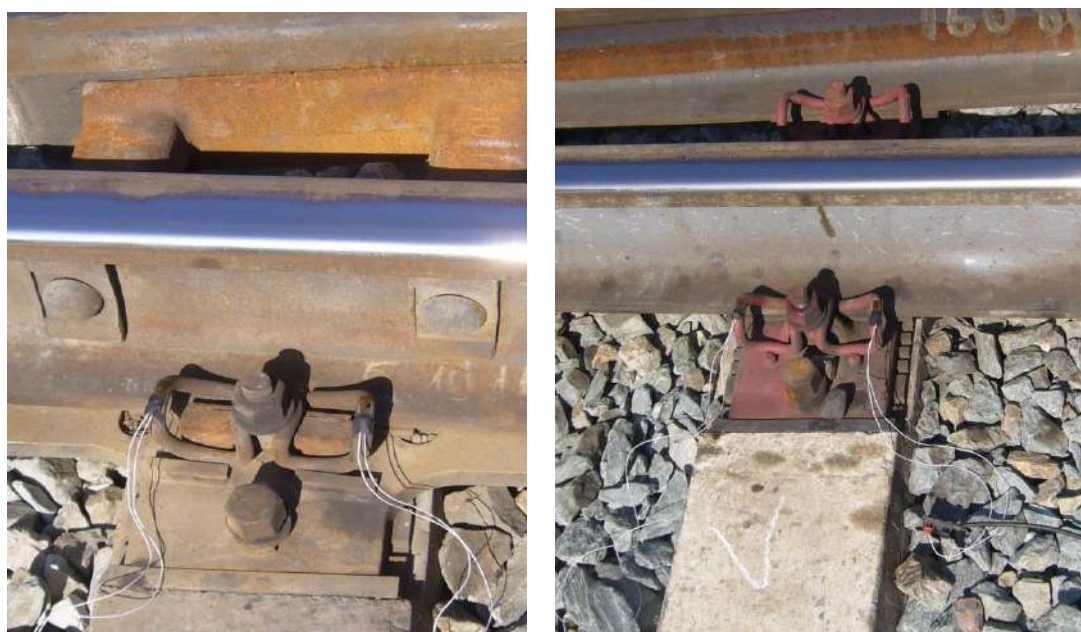
Расположение тензодатчиков на клеммах SKL 12-32 представлено на Рисунке 5.8.

Рисунок 5.8 – Расположение тензодатчиков на клеммах SKL 12-32 стрелочного перевода Н01.004.0000.00

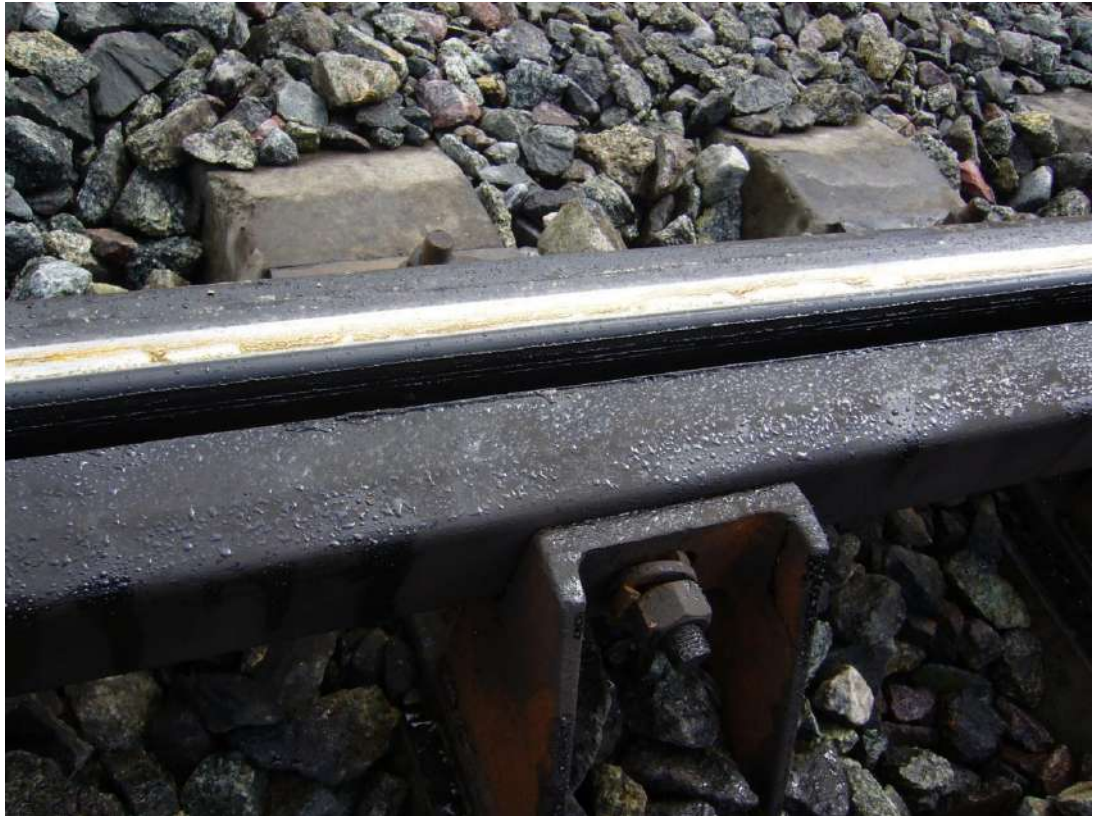
Рисунок 6.1 – Сплыв металла контррельса (дефект ДКу.44.2) из уголкового профиля на стрелочном переводе типа Р65 марки 1/11 проекта Н01.001

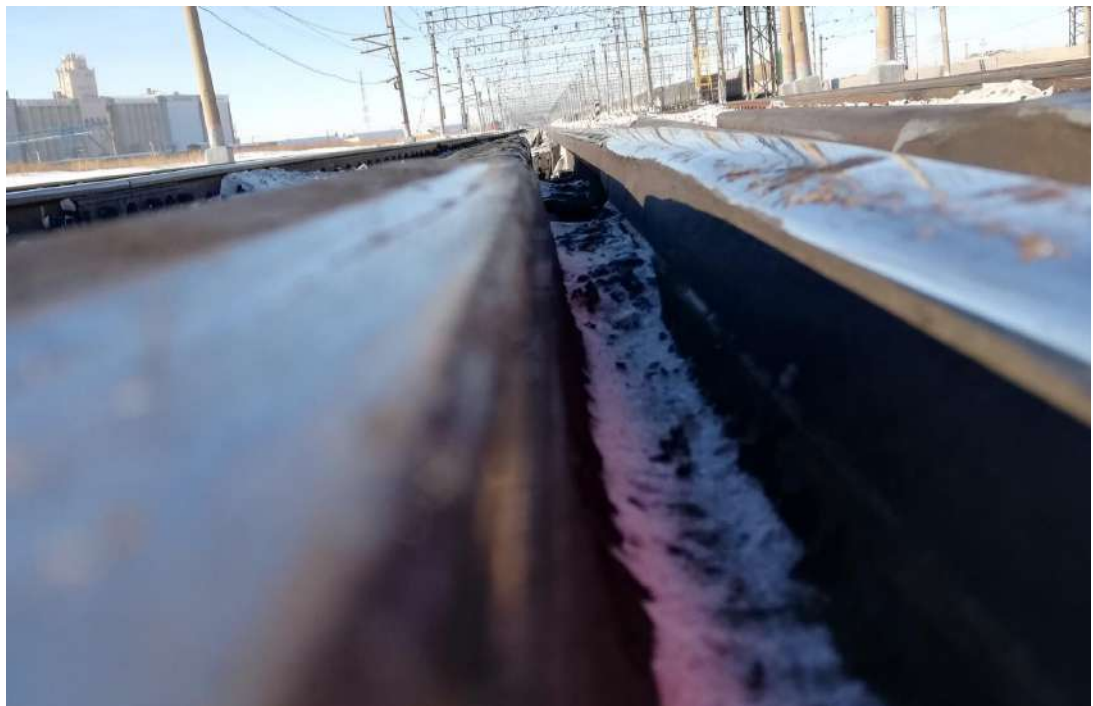
Рисунок 6.2 – Наплывы металла на боковой выкружке клина моноблочной крестовины по кодам ДС.13.2, ДУ.13.2

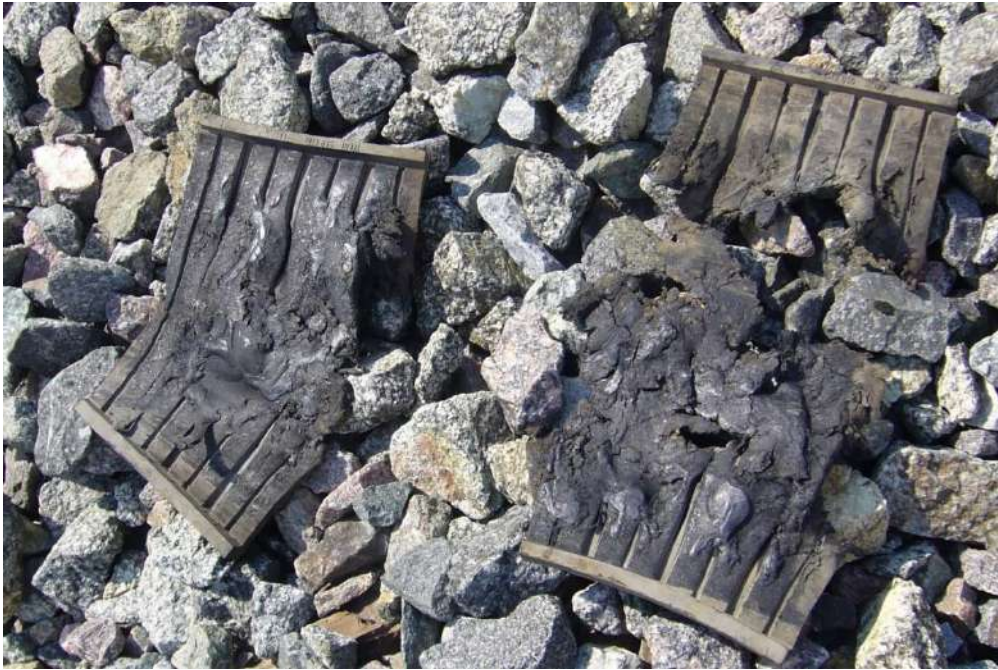
Рисунок 6.4 – Разрушение подрельсовых прокладок в зоне контррельсового узла стрелочного перевода

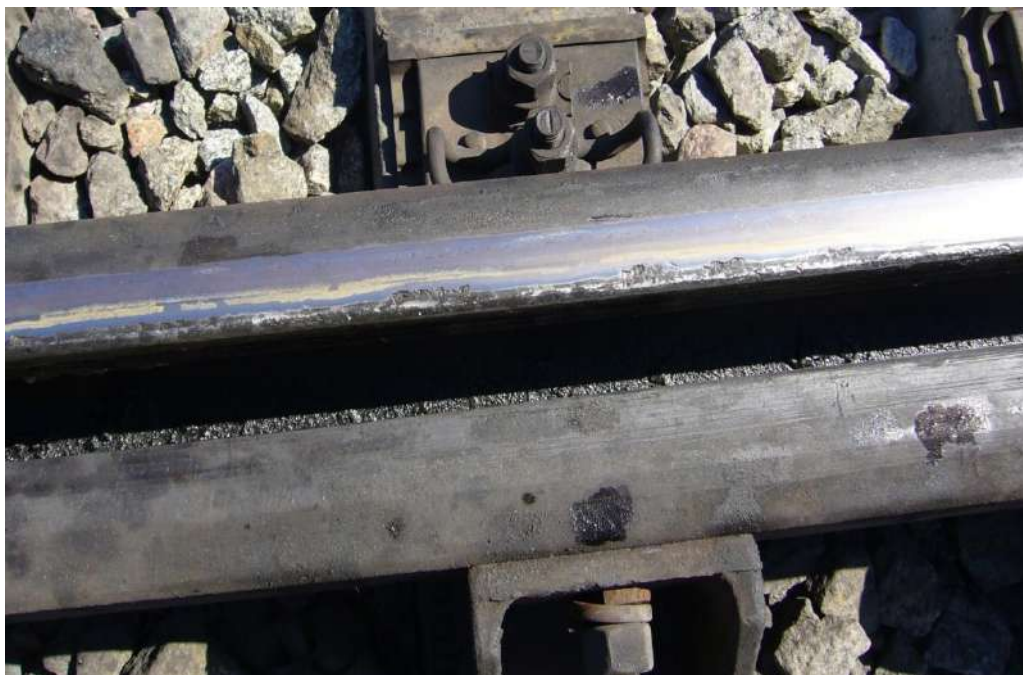
Рисунок 6.5 – Выкрашивание металла поверхности катания рельса крестовины в зоне контррельса прямого направления по дефекту ДХ.11.2

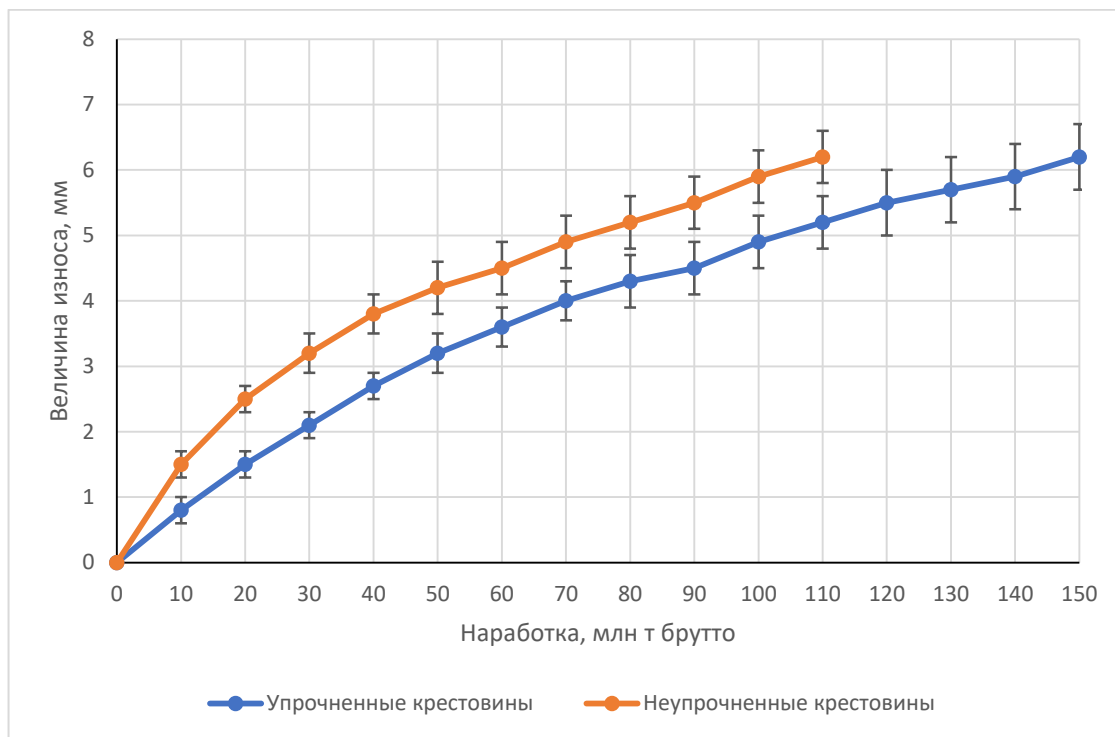
Рисунок 6.7 – Зависимость среднего значения вертикального износа упрочненных и неупрочненных крестовин

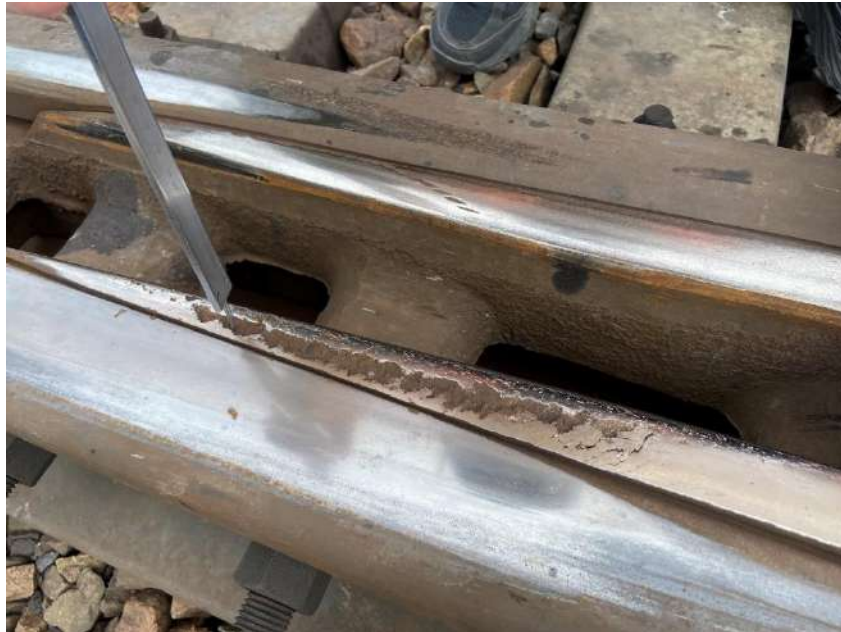
Рисунок 6.8 – дефекта ДУ.14.2 на крестовине № 314

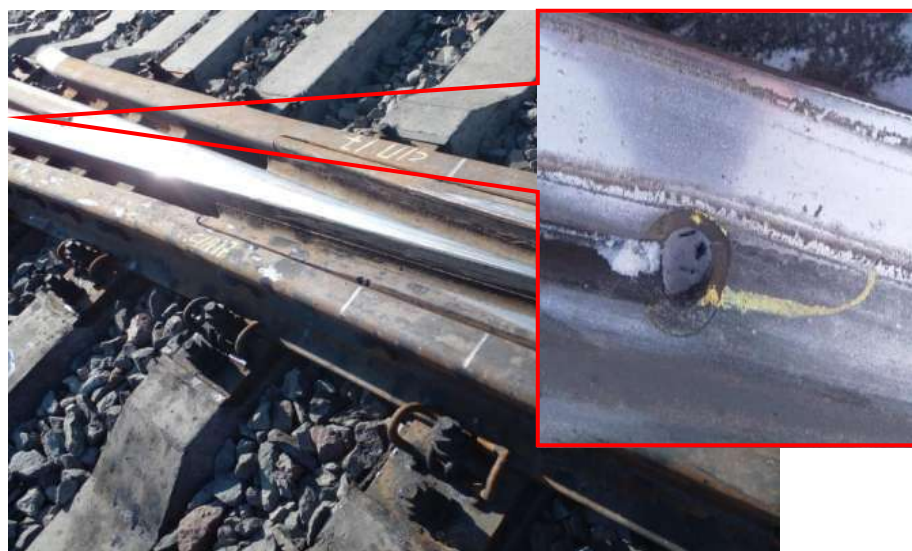
Рисунок 6.9 – Трещина от технологического отверстия при сварке рельсовых окончаний на крестовине № 850

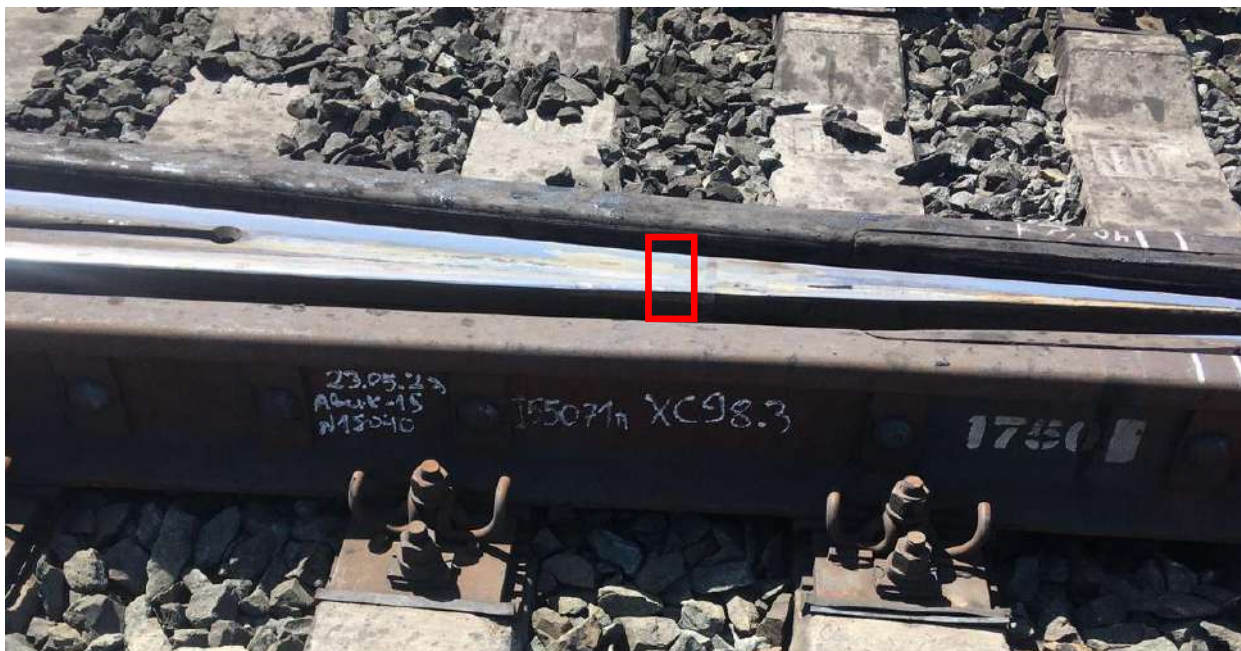
Рисунок 6.10 – Крестовина № 722 с дефектом ДС.98.3

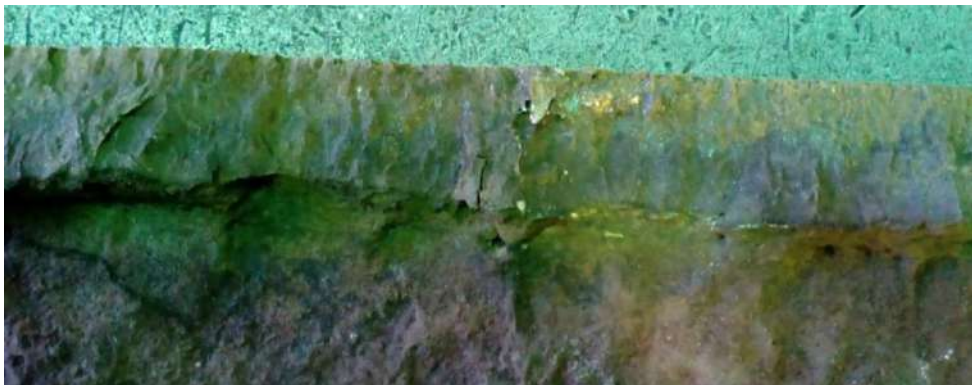
Рисунок 7.3 – Поверхность излома отливки
