Акционерное общество «Научно-исследовательский институт железнодорожного транспорта» (АО «ВНИИЖТ»)

**РАЗРАБОТКА КРЕСТОВИН СТРЕЛОЧНЫХ ПЕРЕВОДОВ
ДЛЯ УСЛОВИЙ ТЯЖЕЛОВЕСНОГО И ИНТЕНСИВНОГО ДВИЖЕНИЯ**

Диссертация на соискание ученой степени
кандидата технических наук

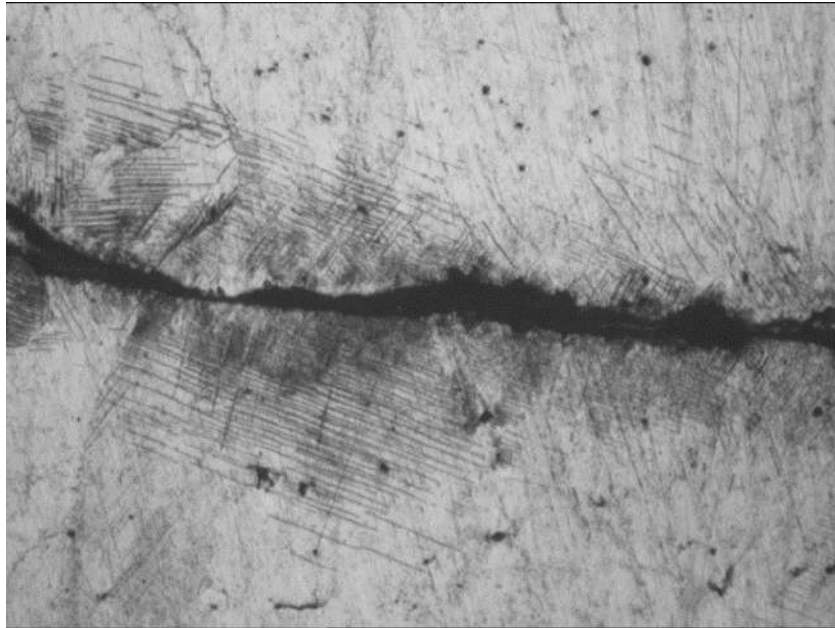
х 140

внутренних напряжений, прочность металла возрастает, пластичность падает – происходит наклеп металла. При перенаклепе происходит локальное уменьшение плотности металла в более деформированных зонах и образование микротрещин. Дальнейшее воздействие знакопеременных нагрузок приводит к объединению микротрещин в магистральную, вдоль фронта продвижения которой также образуются полосы сдвига (Рисунок 7.6).

Рисунок 7.6 – Полосы сдвига, образовавшиеся у поверхности трещины под воздействием знакопеременных нагрузок.

Как известно, внешняя нагрузка вызывает пластическую деформацию, что в стали 110Г13Л приводит к двойникованию кристаллов аустенита и росту количества дислокаций. С увеличением степени пластической деформации количество дефектов кристаллической решетки возрастает, растет величина

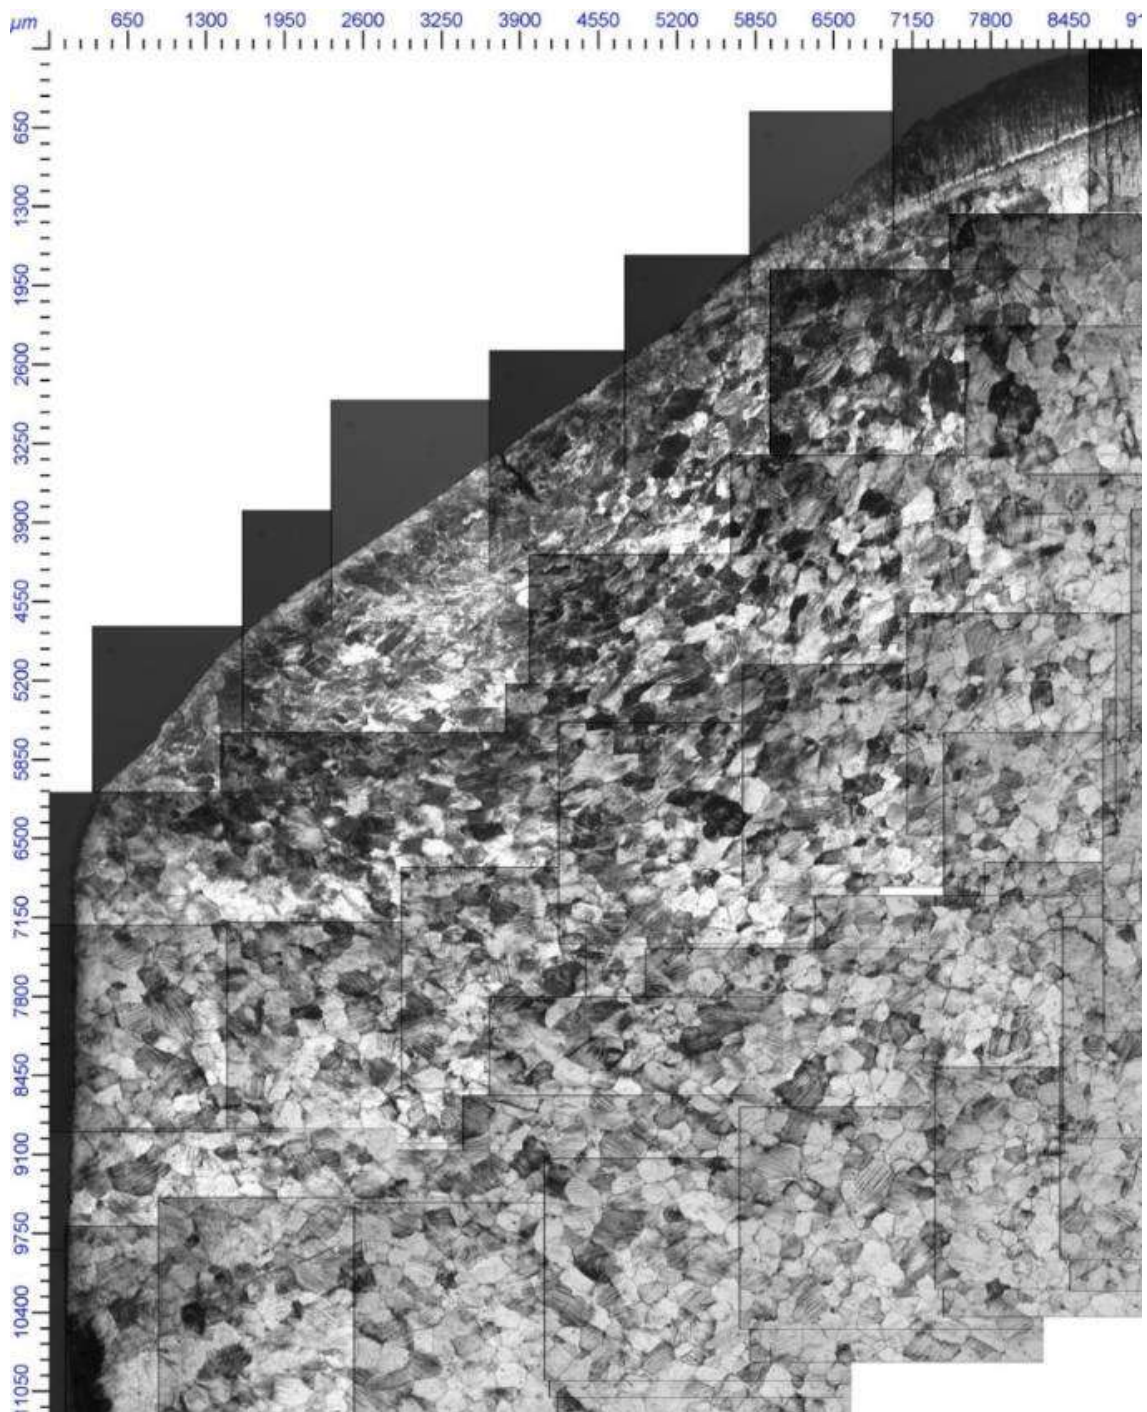
Рисунок 7.7. – Перенаклеп аустенитной структуры у поверхности катания под воздействием колес подвижного состава.

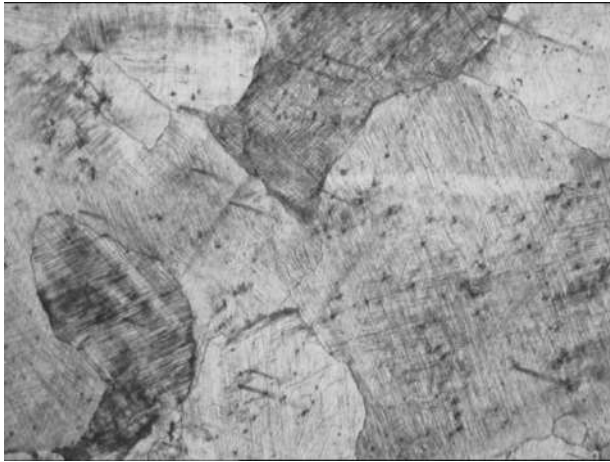
x70

Микроструктура исследованных образцов – аустенит. Карбидные включения не выявлены. От поверхности до 25 мм наблюдаются полосы сдвига (Рисунок 7.11),

Рисунок 7.11 – Аустенит с полосами сдвига

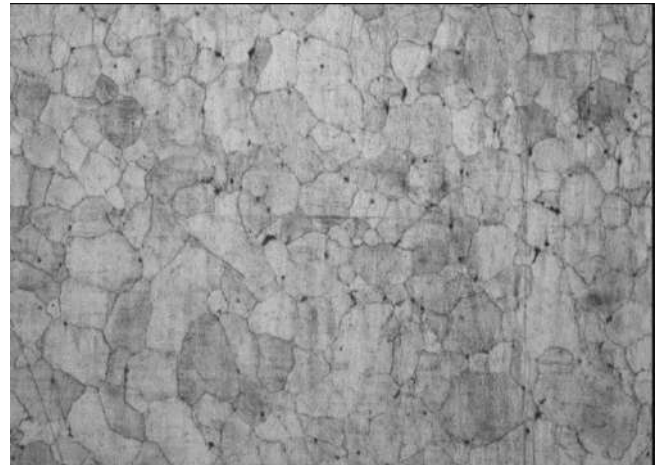
что вызвано упрочнением взрывом. Плотность полос сдвига ближе к основному металлу снижается. (Рисунок 7.12).

Рисунок 7.12 – Структура упрочненного слоя образцов: а) на глубине 10 мм, б) на глубине 25 мм
